Nombre del proyecto: Rehabilitación y obras complementarias del parque barrio denominado Mesa de los Ocotes, ubicado en la calle prolongación Paseo de los Paraísos, colonia Mesa Colorada Poniente, Municipio de Zapopan, Jalisco	
Contenido del plano: Alzados y detalles de ingreso principal, Parque Mesa de los Ocotes.	
No. Contrato: DOPI-MUN-PP-EP-LP-021-2024	
Director de Obras Públicas e Infraestructura:	
Ing. Ismael Jáuregui Castañeda	
Jefe de la Unidad de Estudios y Proyectos:	
Arq. Edwin Aguilar Escatet	
Jefe de área: Arq. Angela Jazmin Vargas Olmedo	Responsable del proyecto: Arq. Julio César Robles Rios
Ubicación: Mesa de los Ocotes, Zapopan, Jalisco.	
Norte:	Fecha: Noviembre 2023
	Escala: Indicada
	Gotas: Metros Clave: PA-MO-ING

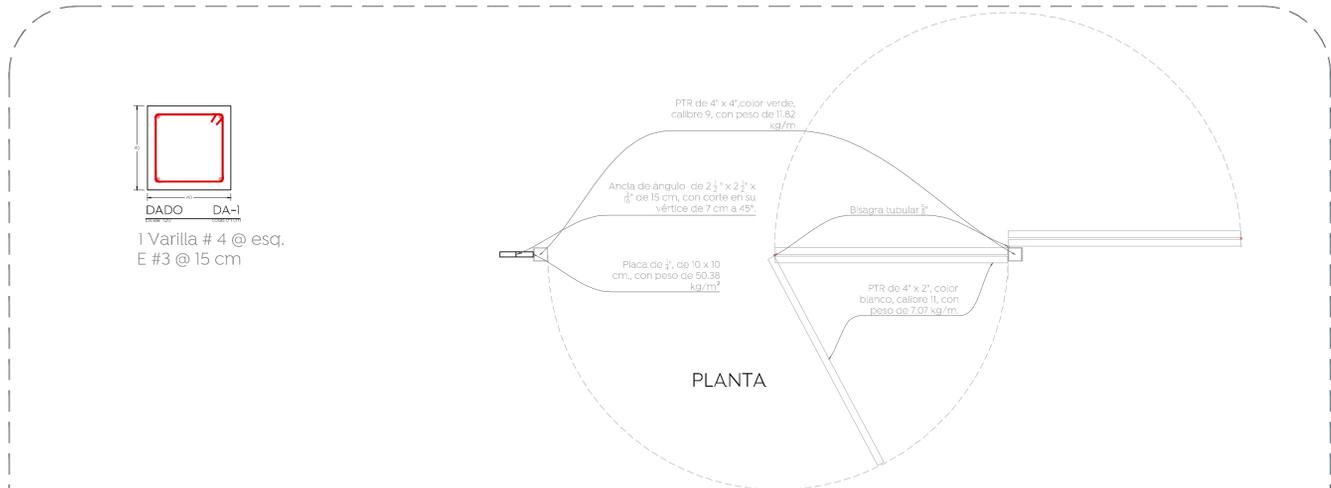
DADO DA-1
1 Varilla # 4 @ esq.
E #3 @ 15 cm

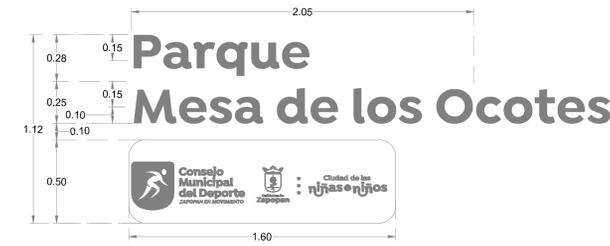
04 Placa principal
Ingreso principal 1:20

Letrero en alto relieve con elementos individuales, cortados con láser, fabricados en placa 3/16" (4.7mm) #304 Al de acero inoxidable, pulido mecánicamente, terminado espejo. Protección con recubrimiento de barniz transparente de poliuretano. Preparación de anclas de 15 cm fabricadas con sólido inox 1/4" para ser fijadas a muro con 5 cm de separación con adhesivo epóxico Sika AnchorFix color gris. Fuente tipo Isidora bold, h=15 cm.

Placa 1/4" (6.35 mm) de acero inoxidable cortado a láser, pulido mecánicamente, terminado espejo. Protección con recubrimiento de barniz transparente de poliuretano. Preparación de anclas de 15 cm fabricadas con sólido inox 1/4" para ser fijadas a muro con 5 cm de separación con adhesivo epóxico Sika AnchorFix color gris.
