**Nombre del proyecto:**  
Rehabilitación integral y obras complementarias del Centro Cultural denominado "la Biblioteca", ubicado en la colonia Parque Real, Municipio de Zapopan, Jalisco

**Preeliminares**  
No. Contrato:  
DOPI-MUN-PP-IM-LP-061-2024  
Director de Obras Públicas e Infraestructura:  
Ing. Ismael Jáuregui Castañeda  
Arq. Edwin Aguiar Escatel  
Jefe de área:  
Arq. Alejandro Tapia Olarra  
Responsable del proyecto:  
Arq. Guillermo Pacheco González

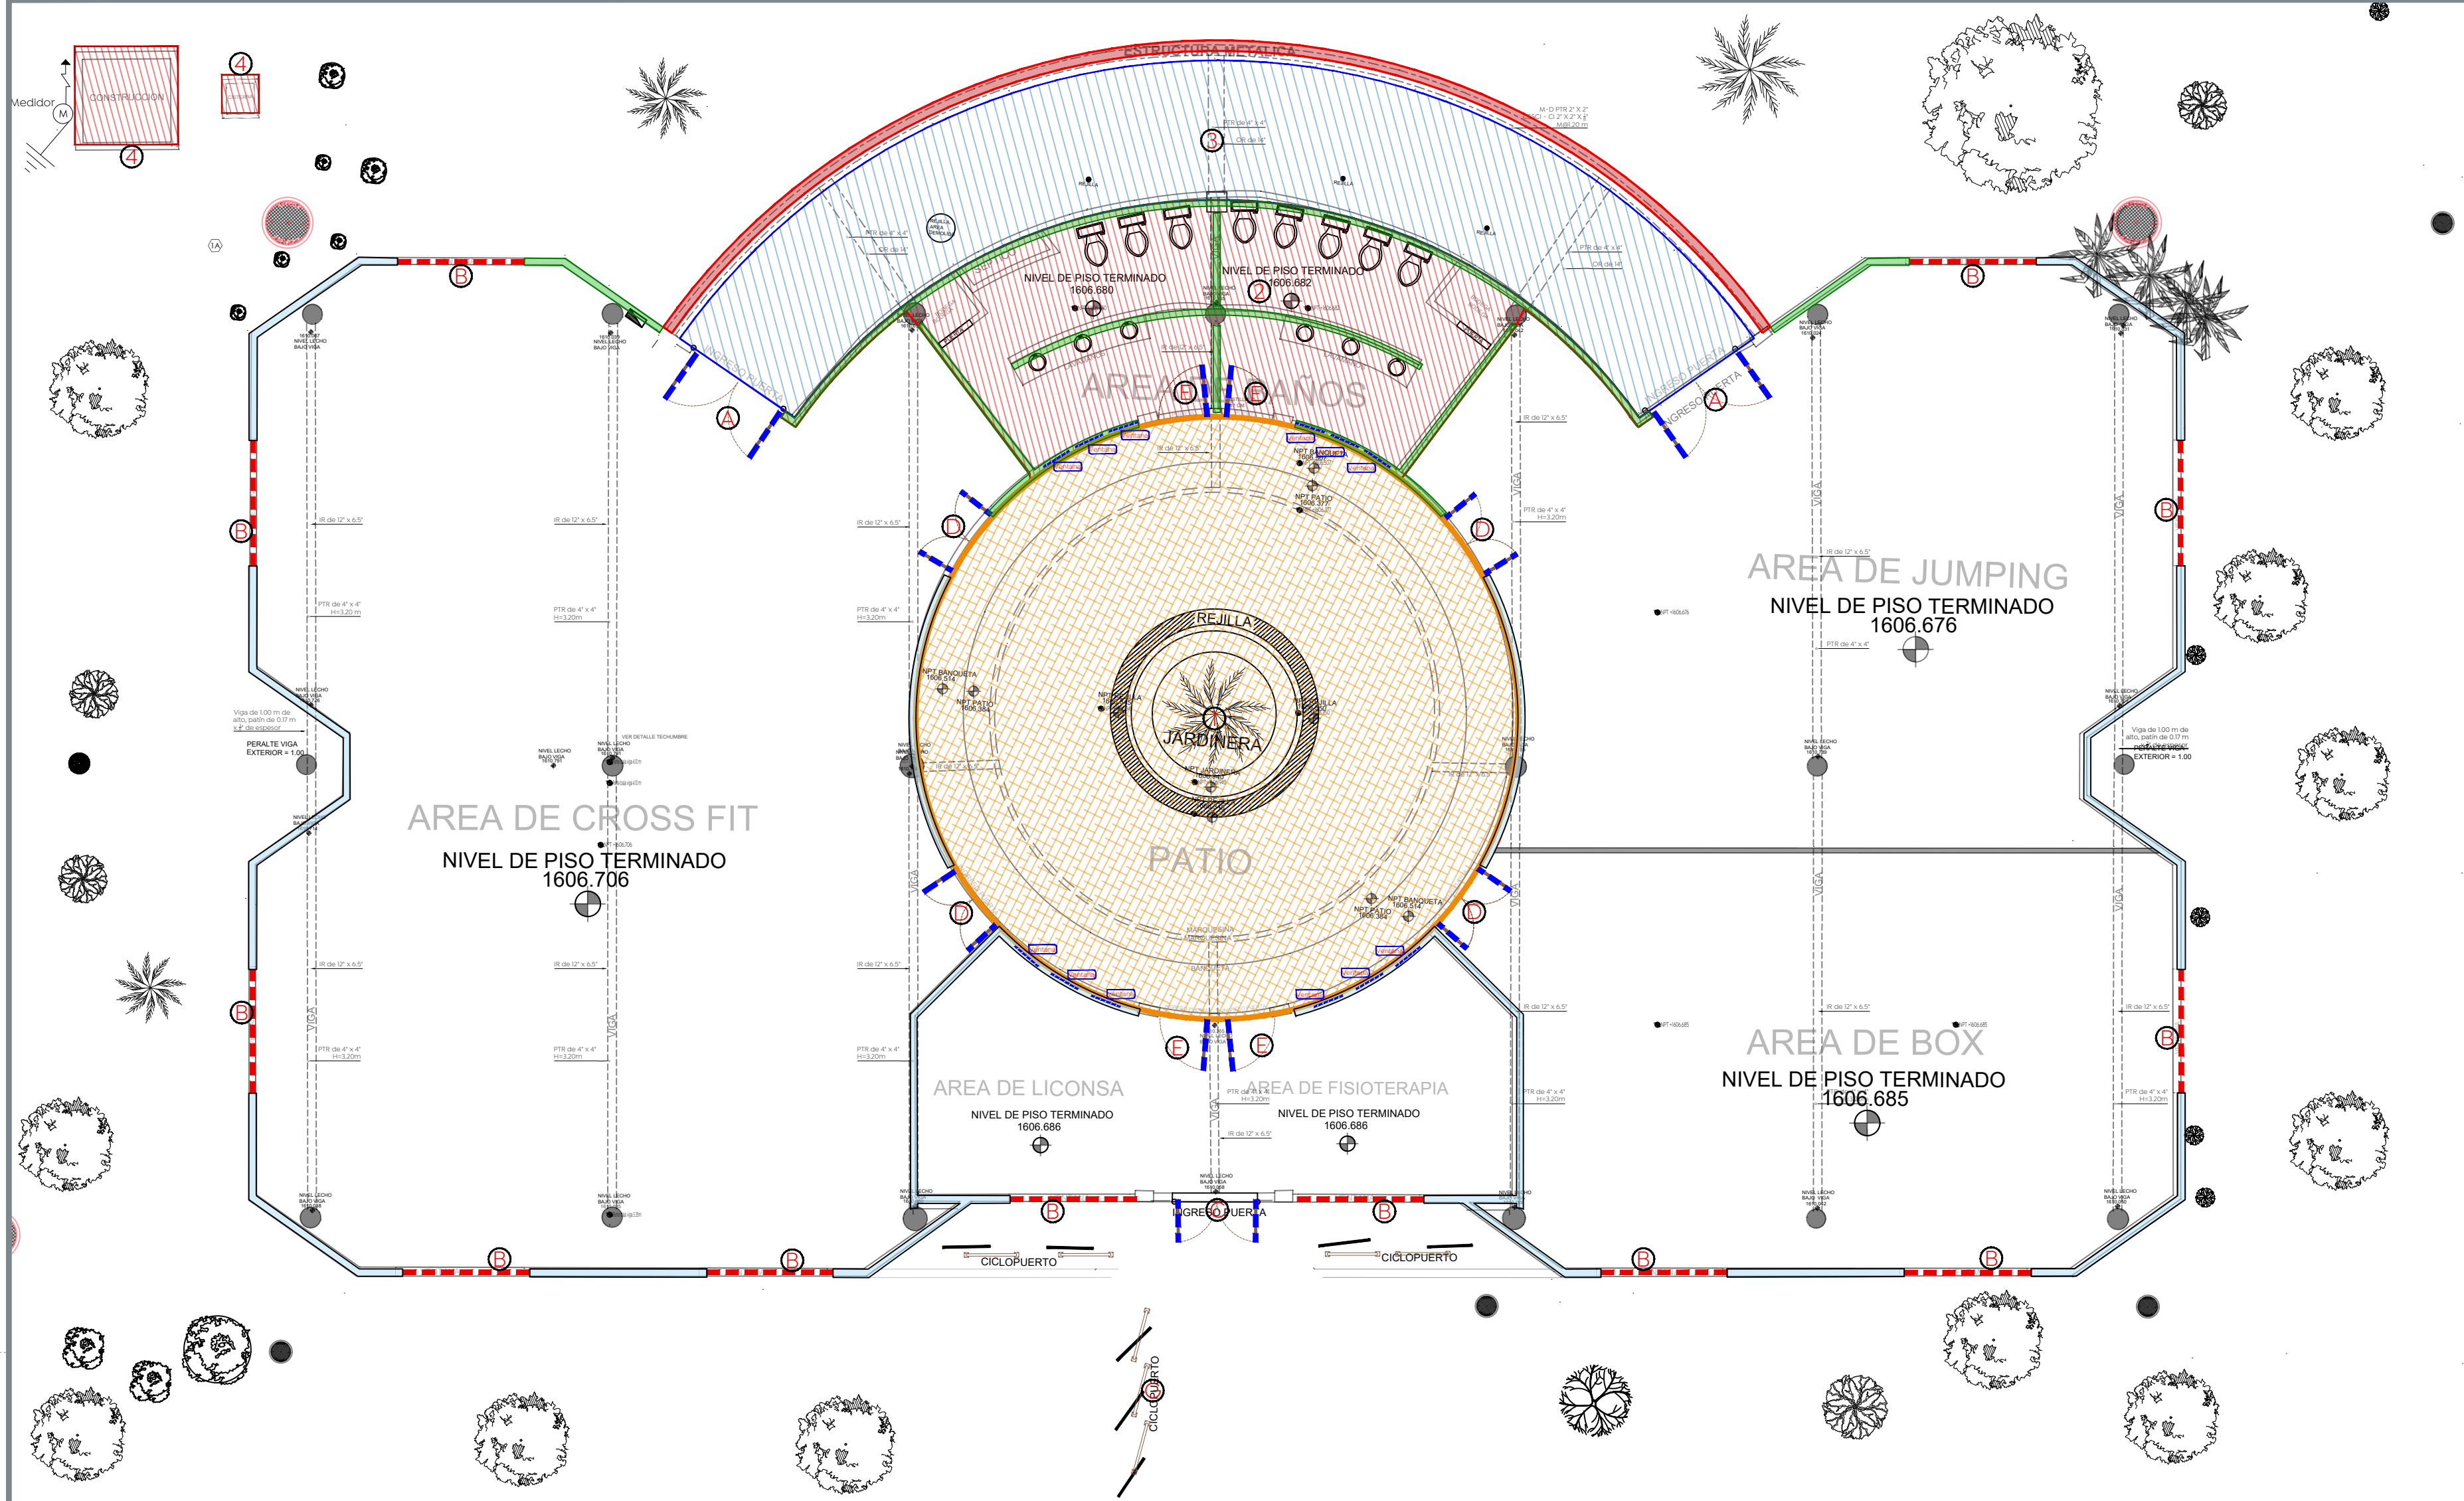
**Centro Cultural**  
Planta arquitectónica  
Esc. 1:100

- A) Retiro de palmera con despalme de vegetación existente y retiro de relleno de tierra en azotea de patio central.  
B) Demolición de muro bajo y desplante de jardinería, acopio de material producto de demoliciones para su posterior retiro.

C) Demolición de registro lineal de instalación pluvial y rejilla de herrería existente (con recuperación), con acopio de material producto de excavación y demoliciones para su posterior retiro.

D) Demolición de firme y escalón de concreto existente, partiendo desde el centro del patio hasta el paño interior del vano de las puertas circundantes próximas existentes, con acopio de material producto de demoliciones para posterior retiro.

E) Desmontaje y retiro de puertas y ventanas de herrería existentes con recuperación.  
F) Retiro de hojas de tablaroca, perfiles, y sistema de colgante en plafones y faldones exteriores dañados exteriores.

G) Retiro de salidas, ductería, cableado y luminarias de instalación eléctrica existente en área perimetral del faldón exterior en patio central.  
H) Desmontaje y retiro de muebles sanitarios sin recuperación incluye: instalaciones hidráulicas y sanitarias en muros, equipo hidráulico existente (equipo con recuperación) lavas, coladeras y accesorios de baño existentes.

I) Retiro de perfiles y sistema de colgante de plafones colapsado.  
J) Demolición y retiro de ajuero de baño en pisos y laminares dañados existentes en áreas de baño, con acopio de material producto de demoliciones para su posterior retiro.

K) Desmontaje y retiro de puertas y ventanas de herrería existentes en áreas de baño con recuperación.  
L) Demolición de firme de concreto y retiro de ducterías hidráulicas, sanitarias y pluviales en piso, incluye demolición y retiro de registros sanitarios y pluviales existentes.

M) Retiro de ovalines y demolición de barras con sus muros laterales de apoyo, incluye instalaciones hidráulicas y sanitarias en muros, lavas, coladeras y accesorios de baño existentes.

N) Retiro de salidas, accesorios eléctricos, ducterías, cableado y luminarias en plafones de instalación eléctrica existente en área de baños.  
O) Demolición de muros de block a soga y/o tenzón, demolición de dala, cadena o castillo, recubrimiento, aslados de muros en baños de hombres y mujeres, acarre y acopio de material producto de demoliciones para su posterior retiro.

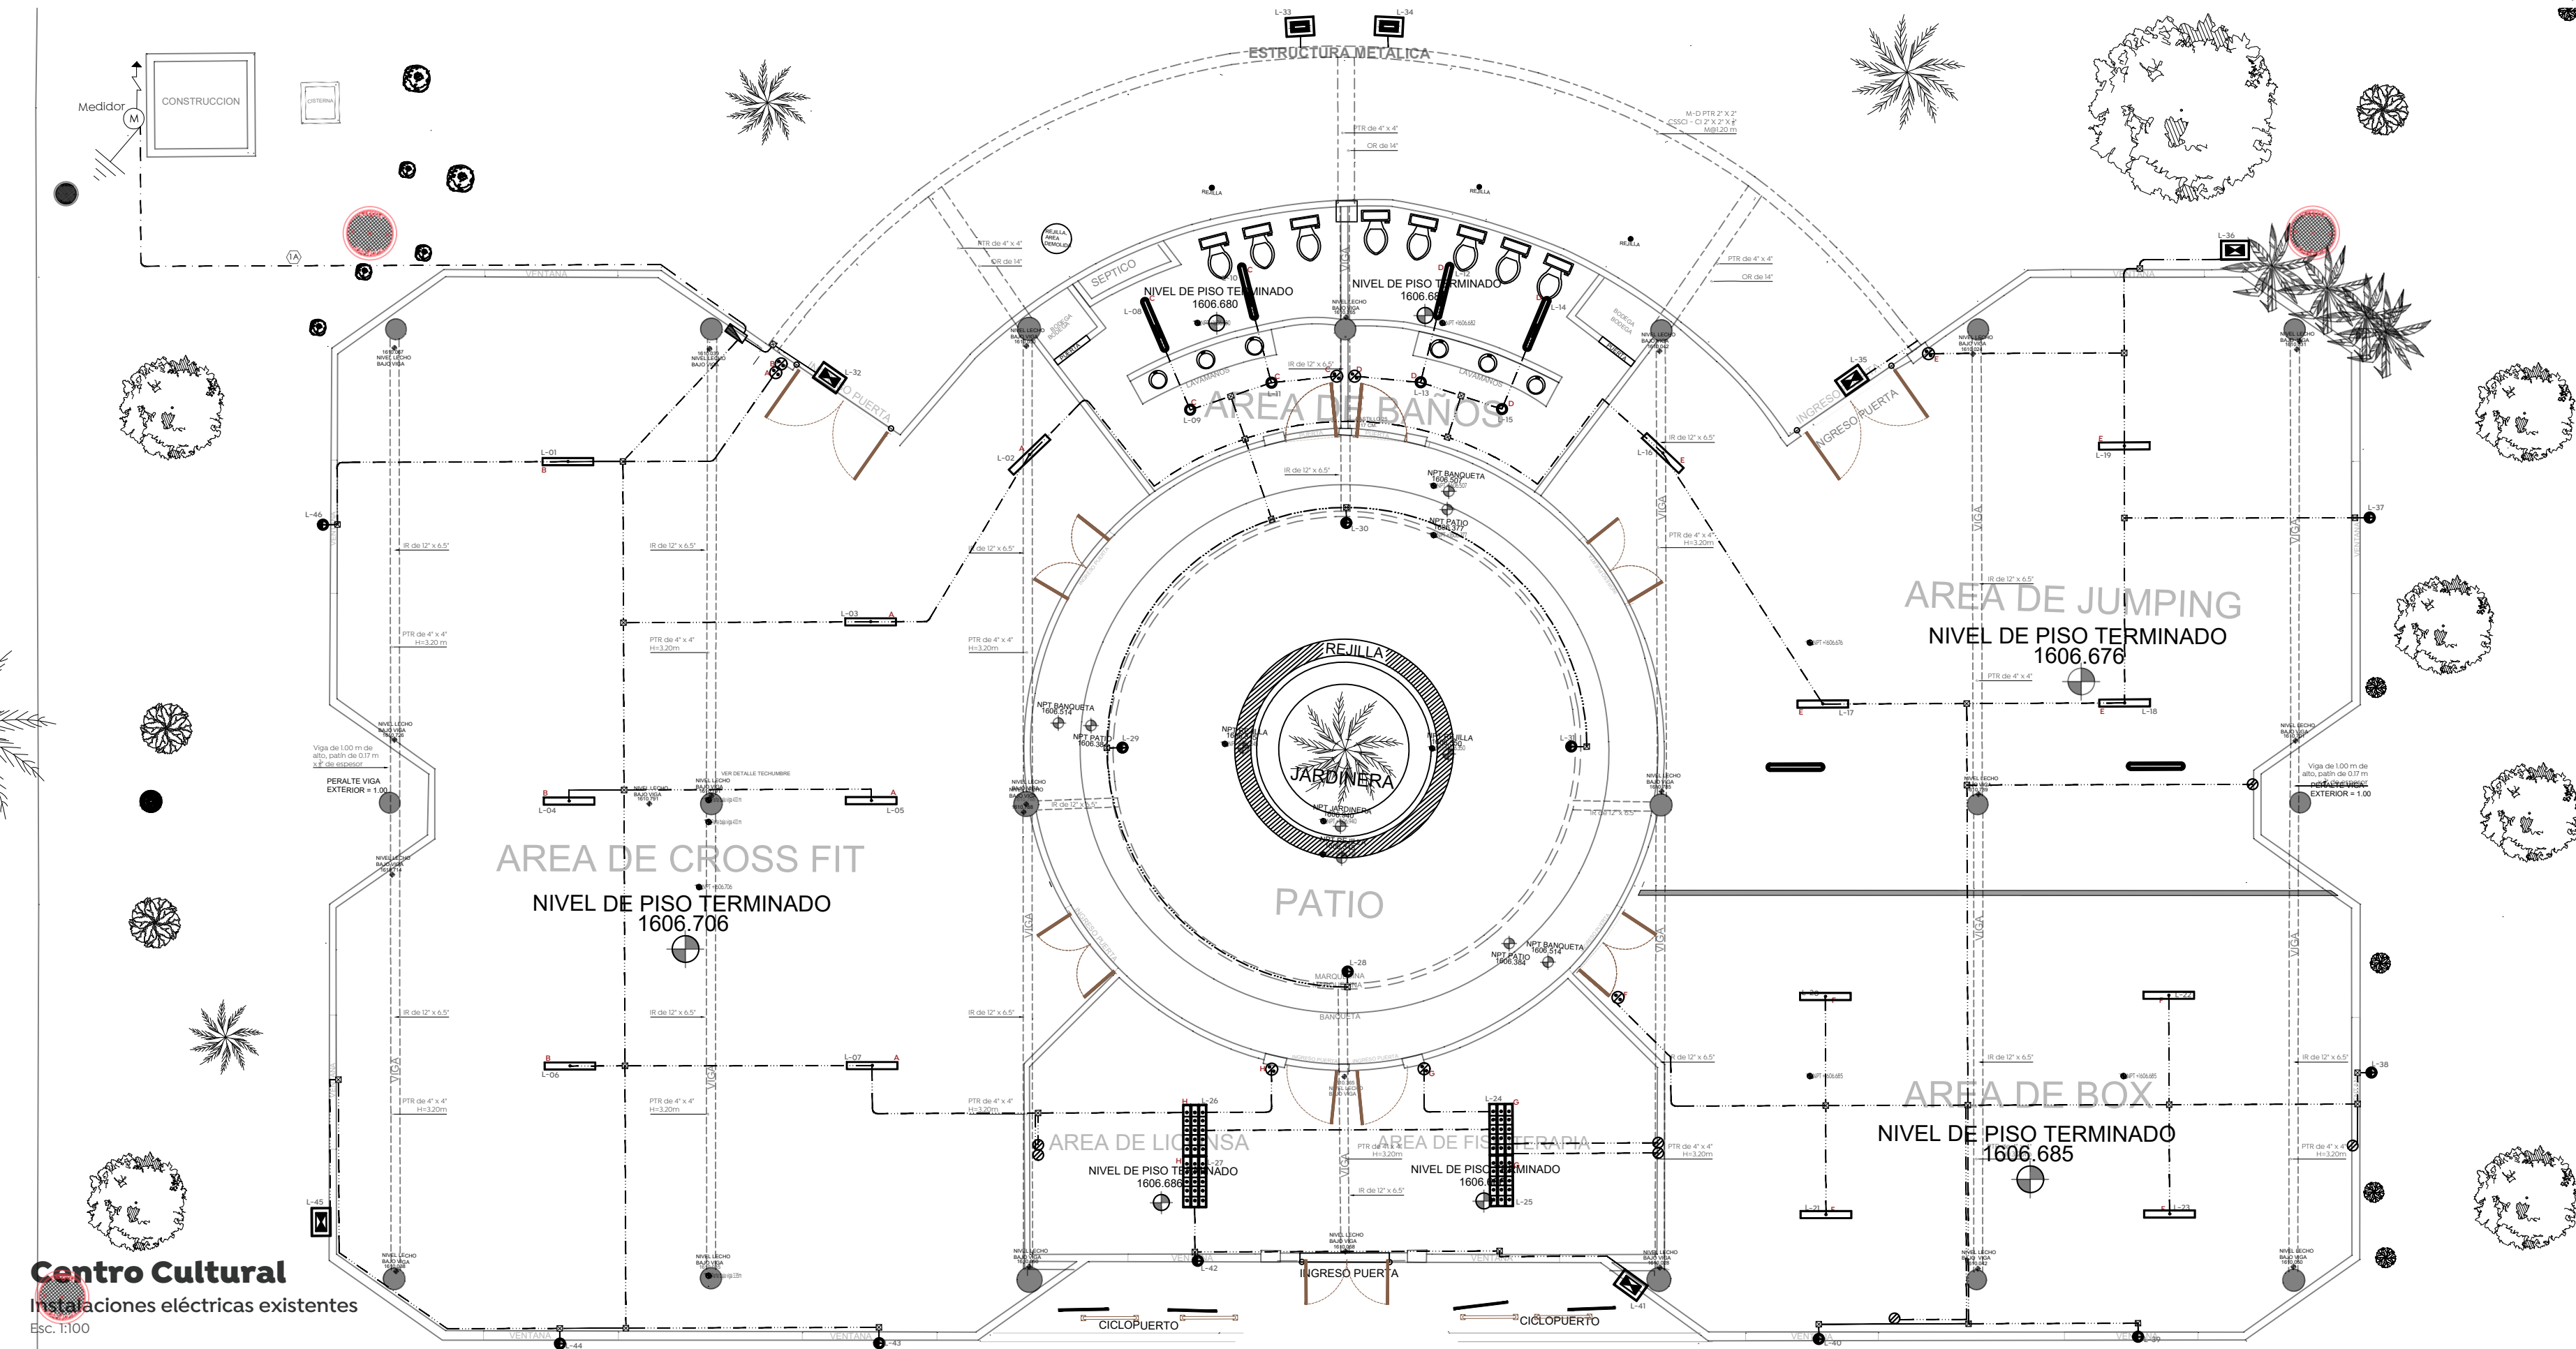
**Centro Cultural**  
Instalaciones eléctricas existentes  
Esc. 1:100

B) Desmontaje y retiro de puertas de herrería existentes en áreas de baño con recuperación.  
C) Retiro de instalación eléctrica existente, salidas eléctricas, ducterías, cableado y luminarias de muros exteriores a demolir (sección marcada en plano).

D) Retiro de salidas, accesorios eléctricos, cableado y luminarias en losa de concreto existente.  
E) Demolición de losa tapa de concreto y retiro de ducterías eléctricas, movimiento, acarreo y acopio de material producto de excavación y demoliciones para su posterior retiro.

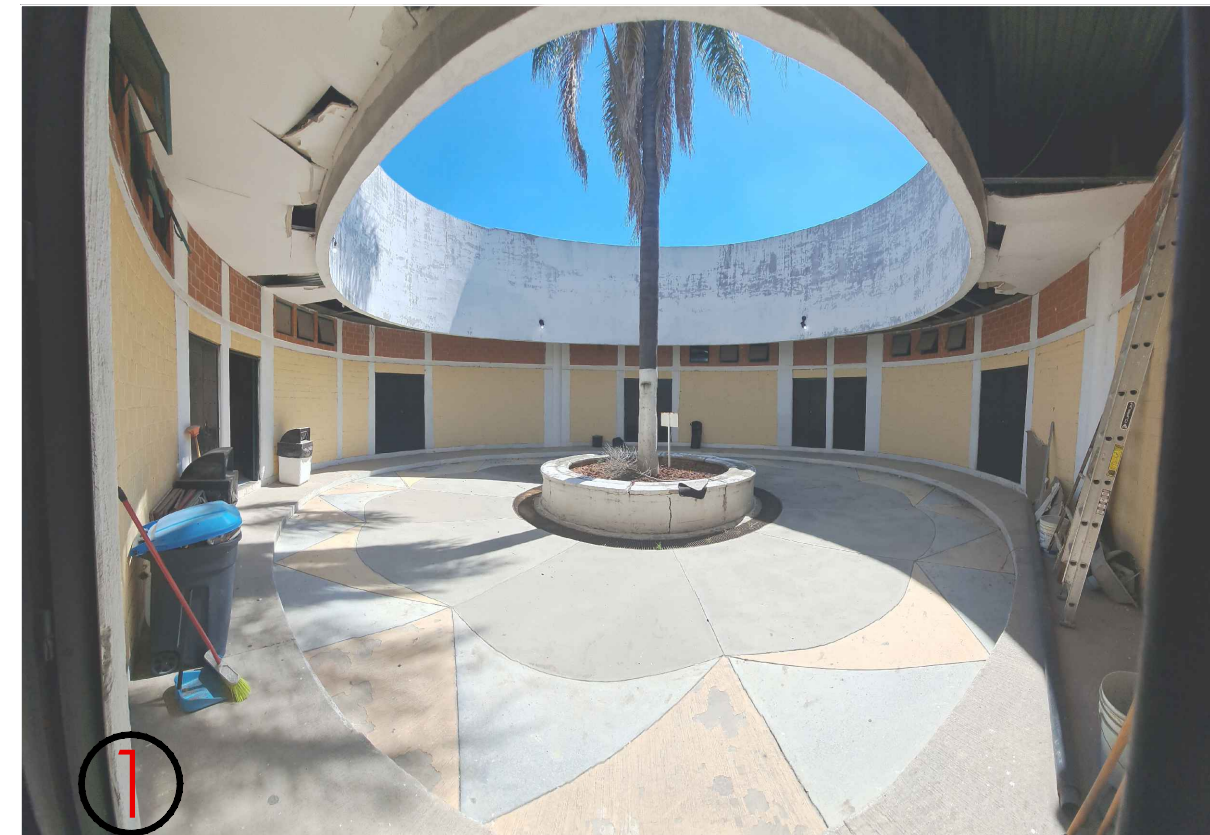
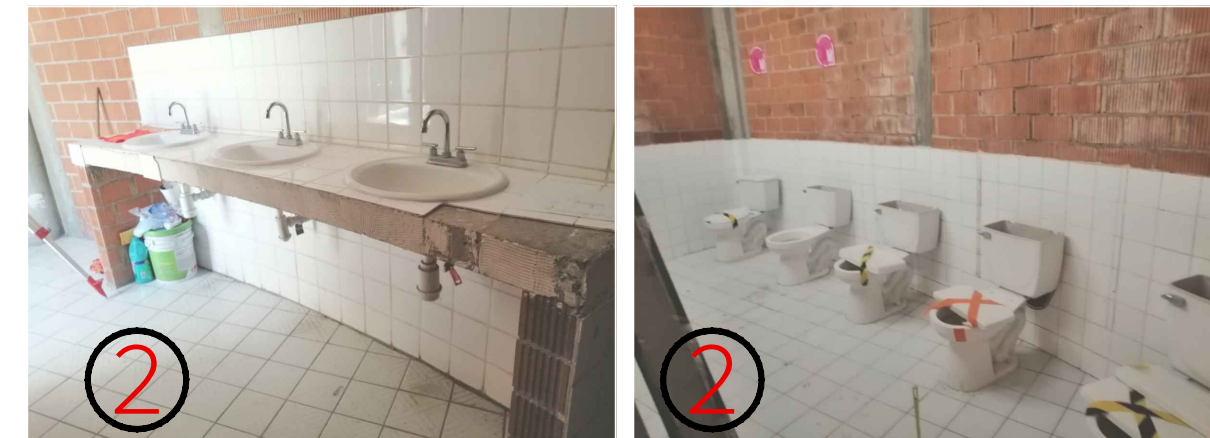
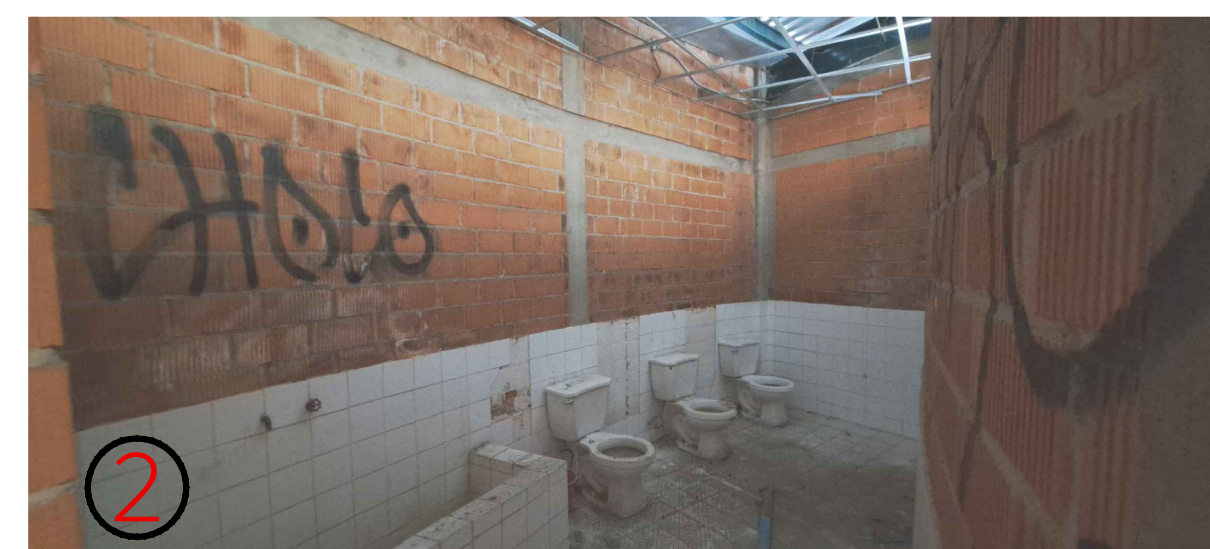
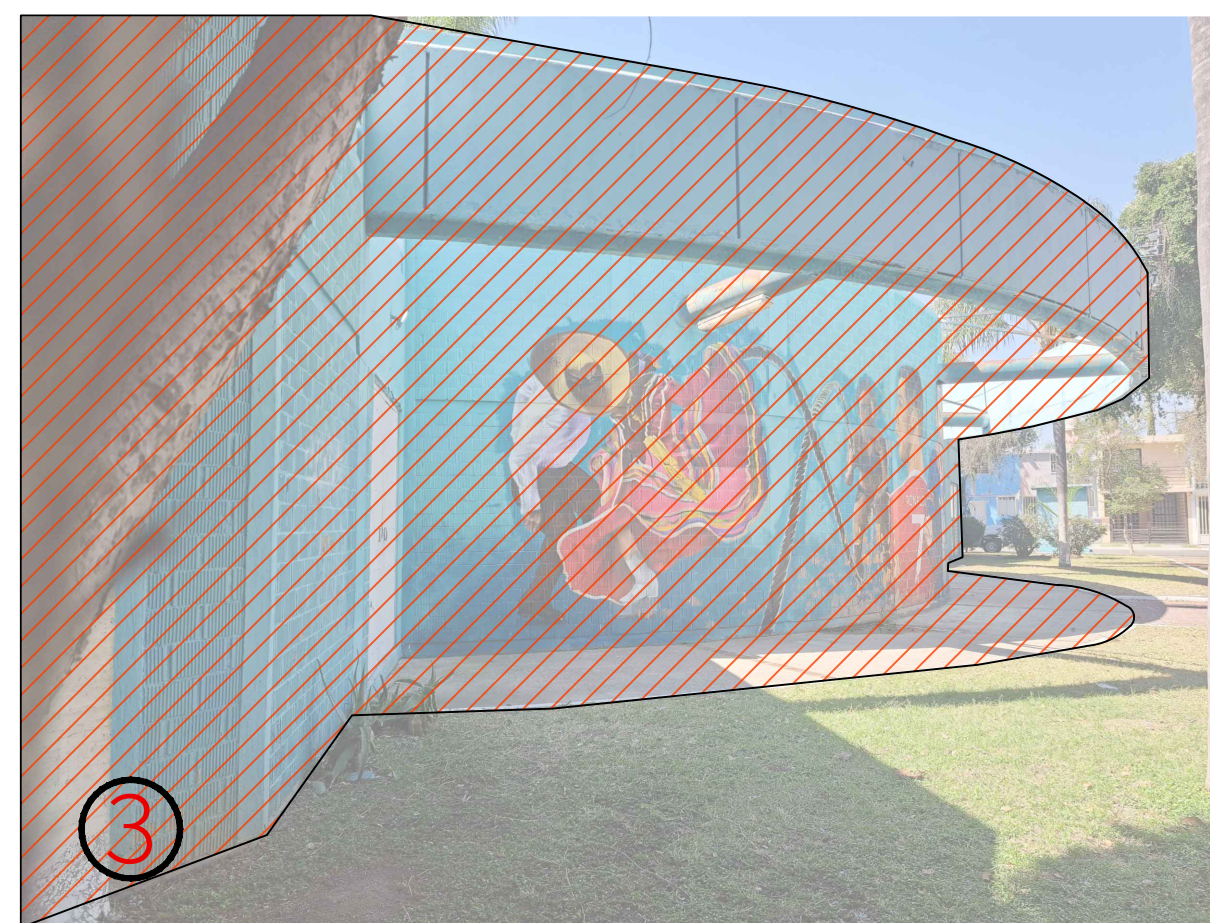
- Nota: Antes del desmontaje y retiro de líneas sanitarias se recomienda sondar las trayectorias y ducterías verificando que no estén en uso o afecten el correcto funcionamiento de la instalación existente. De ser así se recomienda dejar la instalación en su estado actual, proteger y dar mantenimiento de la línea antes de la colocación del plafón nuevo.

- A) Demolición de firme de concreto y machuelos en accesos/sección marcada en plano), movimiento, acarreo y acopio de material producto de excavación y demoliciones para su posterior retiro.

F) Demolición de muros de block a soga y/o tenzón, demolición de dala, cadena o castillo, recubrimiento, aplados de muros, acarreo y acopio de material producto de demoliciones para su posterior retiro.

G) Demolición y retiro de firme de concreto dalas de cimentación existentes, movimiento, acarreo y acopio de material producto de excavación y demoliciones para su posterior retiro.

H) Clausura y sellado con material producto de demolición de cisterna exterior, incluye inhabilitado de línea hidráulica, y compactación de relleno.
