Nombre del proyecto:
Rehabilitación integral y obras complementarias del Centro Cultural denominado "la Biblioteca", ubicado en la colonia Parque Real, Municipio de Zapopan, Jalisco

Planta de acabados en plafones y detalles

Revisión: 01-A AC-02

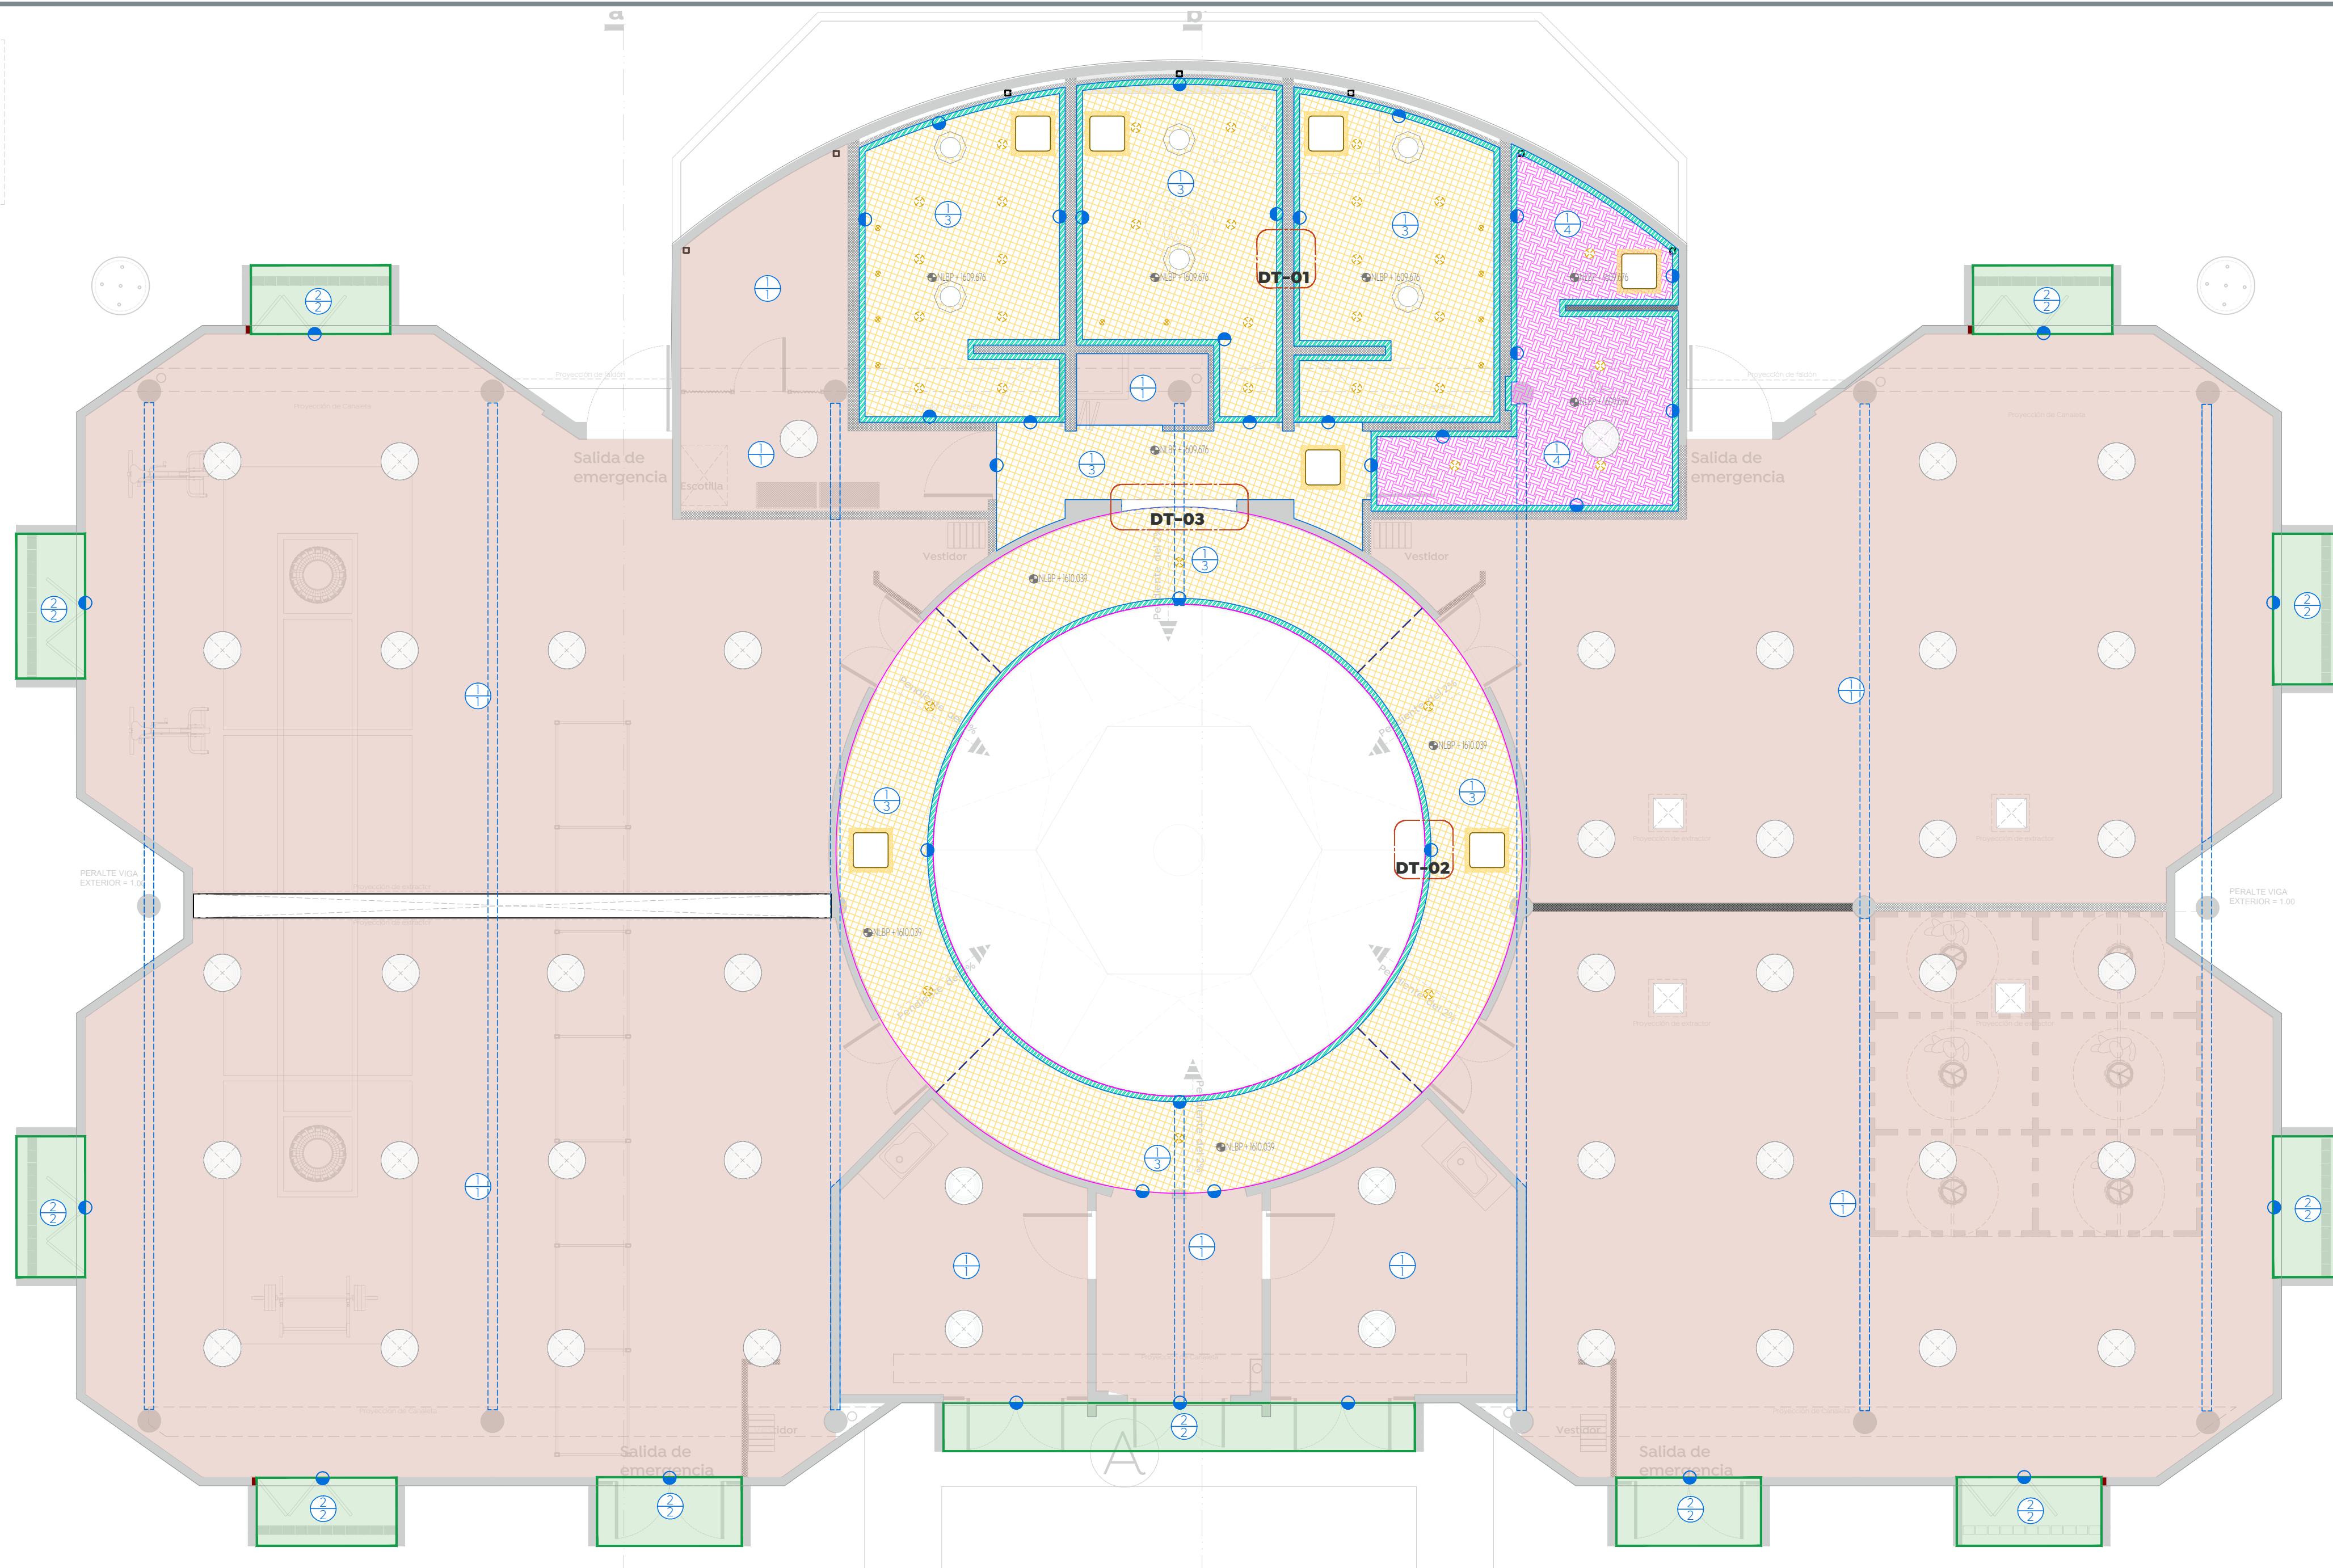
Planta de acabados

Plafones

Colgante con alambre galvanizado No. 10 @ 122 m fijados directamente a estructura de techo.
Amarre con alambre galvanizado No. 16 o 18 doble.
Canal litón USG Cal. 26 de 3.17 (1-1/2) @ 61 cm máximo.
Cinta de refuerzo sobre las juntas entre tableros de yeso, fabricado con un ancho de 10 cm y una altura de 15 cm.
Tablero de yeso de 1/2 pulg. (12.7 mm), resistente a la humedad, cartón reforzado laminado en ambos lados.
Canal de carga USG, Cal. 22 de 4.10 (1-5/8) @ 122 m.
Canal de amarre Cal. 26 (4.10 (1-5/8)).
Reborde J para proteger y perfilar los cantos de los tableros en remates o detalles.

DT-01 Remates de plafón

Poste metálico Cal. 26 de 4.10 (1-5/8)x3.40 (1-1/4) con corte a 45° @40 cm

Tabletero de yeso de 1/2" para exteriores cubierto por ambas caras con una capa de fibra de vidrio, resistente a la intemperie, al agua y al moho. Aplicación de compuesto premezclado a base de resinas acrílicas y aditivos, acabado pintura vinílica color blanco ostión.
Canal de amarre Cal. 26 (4.10 (1-5/8)).
Reborde J para proteger y perfilar los cantos de los tableros en remates o detalles.

DT-02 Remate de plafón en patio

Canal de carga USG, Cal. 22 de 4.10 (1-5/8) @ 122 m.
Tabletero de yeso de 1/2" para exteriores cubierto por ambas caras con una capa de fibra de vidrio, resistente a la intemperie, al agua y al moho. Aplicación de compuesto premezclado a base de resinas acrílicas y aditivos, acabado pintura vinílica color blanco ostión.

DT-03 Cambio de nivel en plafón

MURO
Canal de carga USG, Cal. 22 de 4.10 (1-5/8) @ 122 m.
Tabletero de yeso de 1/2" para exteriores cubierto por ambas caras con una capa de fibra de vidrio, resistente a la intemperie, al agua y al moho. Aplicación de compuesto premezclado a base de resinas acrílicas y aditivos, acabado pintura vinílica color blanco ostión.
