Nombre del proyecto:	
Construcción del Centro Comunitario San Miguel y obras complementarias, Etapa 01	
Contenido del plano:	
Trabajos preliminares	
No. Contrato:	
DOPI-MUN-PP-IM-LP-062-2024	
Director de Obras Públicas e Infraestructura:	
Ing. Ismael Jáuregui Castañeda	
Arq. Edwin Aguiar Escatel	
Jefe de área:	Responsable del proyecto:
Arq. Alejandro Tapia Olarra	Arq. Miguel A. Rivera Nava
Ubicación: Confluencia de calles: Camino a la mesa, Carlos Rivera Aceves y Las Torres, en la colonia Vistas del Centinela, municipio de Zapopan, Jalisco	
Norte:	Fecha: 13 Junio 2024
	Escala: 1:200
Acotaciones: Metros	Clave: Número:
Revisión: 00	PR-01

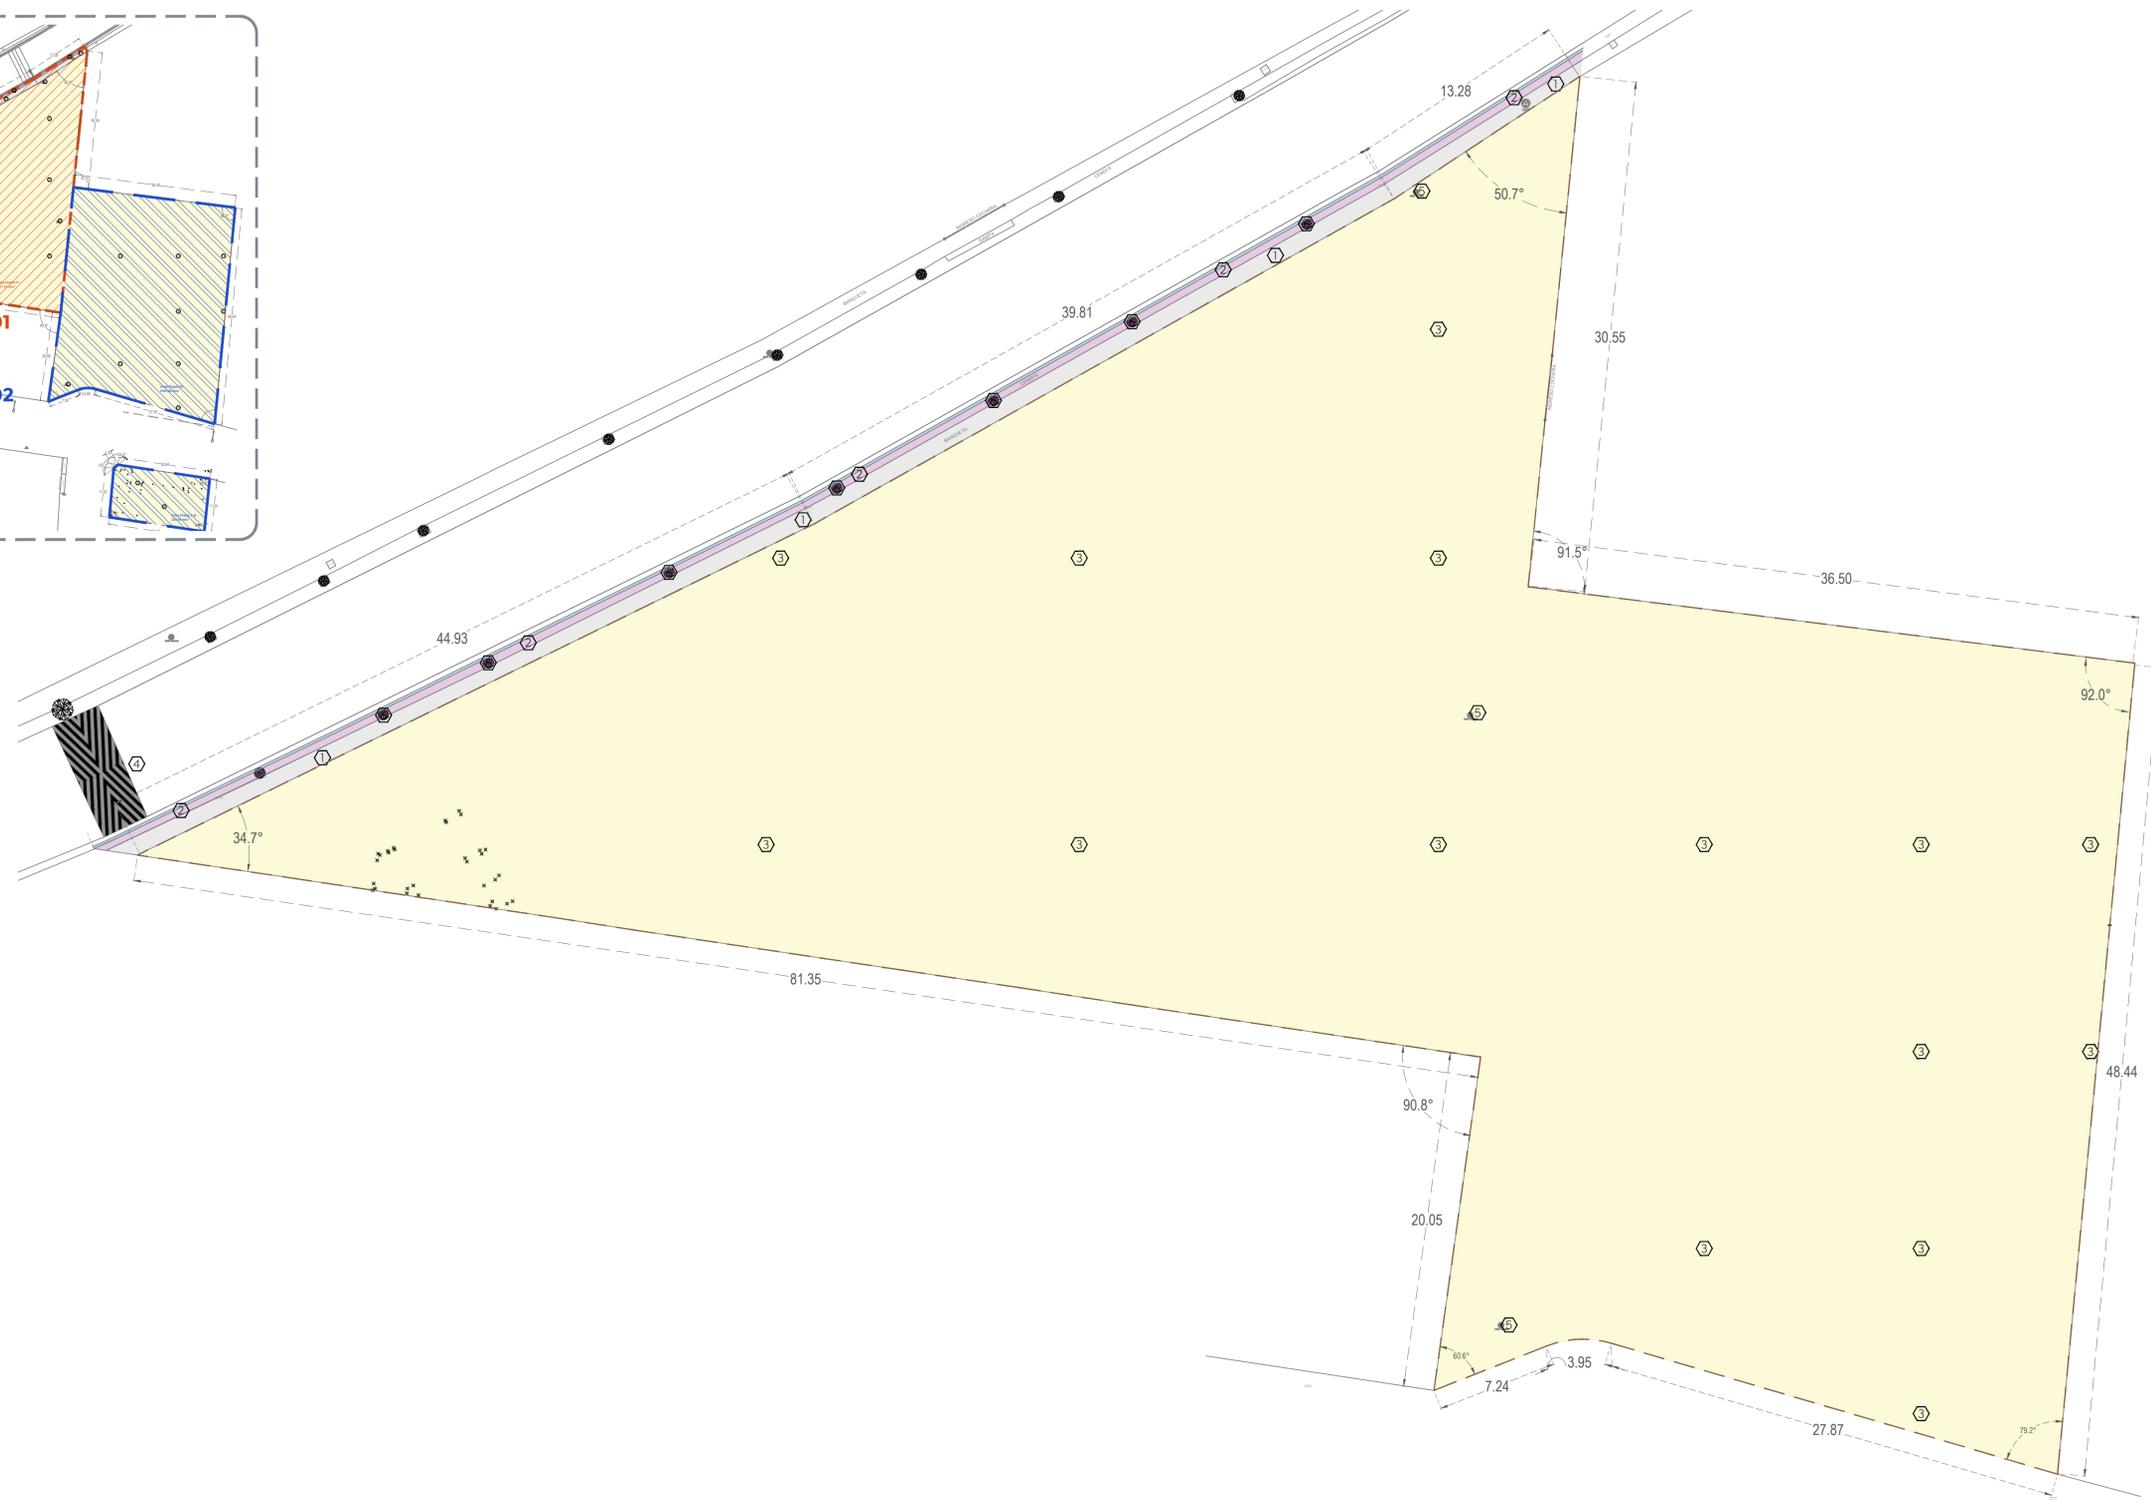
- Especificaciones:**
- Demoliciones, desmontajes y retiros**
- Exteriores**
- ① Demolición de banqueta de concreto de 10 a 12 cm. de espesor.
 - ② Demolición de cenefa de concreto simple, de 8 y hasta 12 cm. de espesor.

- ③ Despalme de terreno por medios mecánicos, en promedio de 15 cm de espesor
 - ④ Demolición de tapa vertical de espesor variable, incluye corte con disco para delimitar área de demolición y limpieza de superficie de validad.

- ⑤ Retiro y reubicación de postes de madera telefónicos dentro del predio.
 - ⑥ Trasplante y reubicación de árbol existente respetando la orientación al sur del árbol para trasplante; se recomiendan 30cm por cada pulgada de diámetro de tronco para retiro de biomasa y posterior trasplante de árbol
