Nombre del proyecto:  
Construcción del Centro Comunitario denominado San Miguel, más obras complementarias, etapa 01, frente 01, ubicado en la colonia Vistas del Centinela, Municipio de Zapopan, Jalisco

Plantas de ubicación de herrerías, puertas y ventanas

Clave: Número: DT-01

Detalles de puertas y ventanas

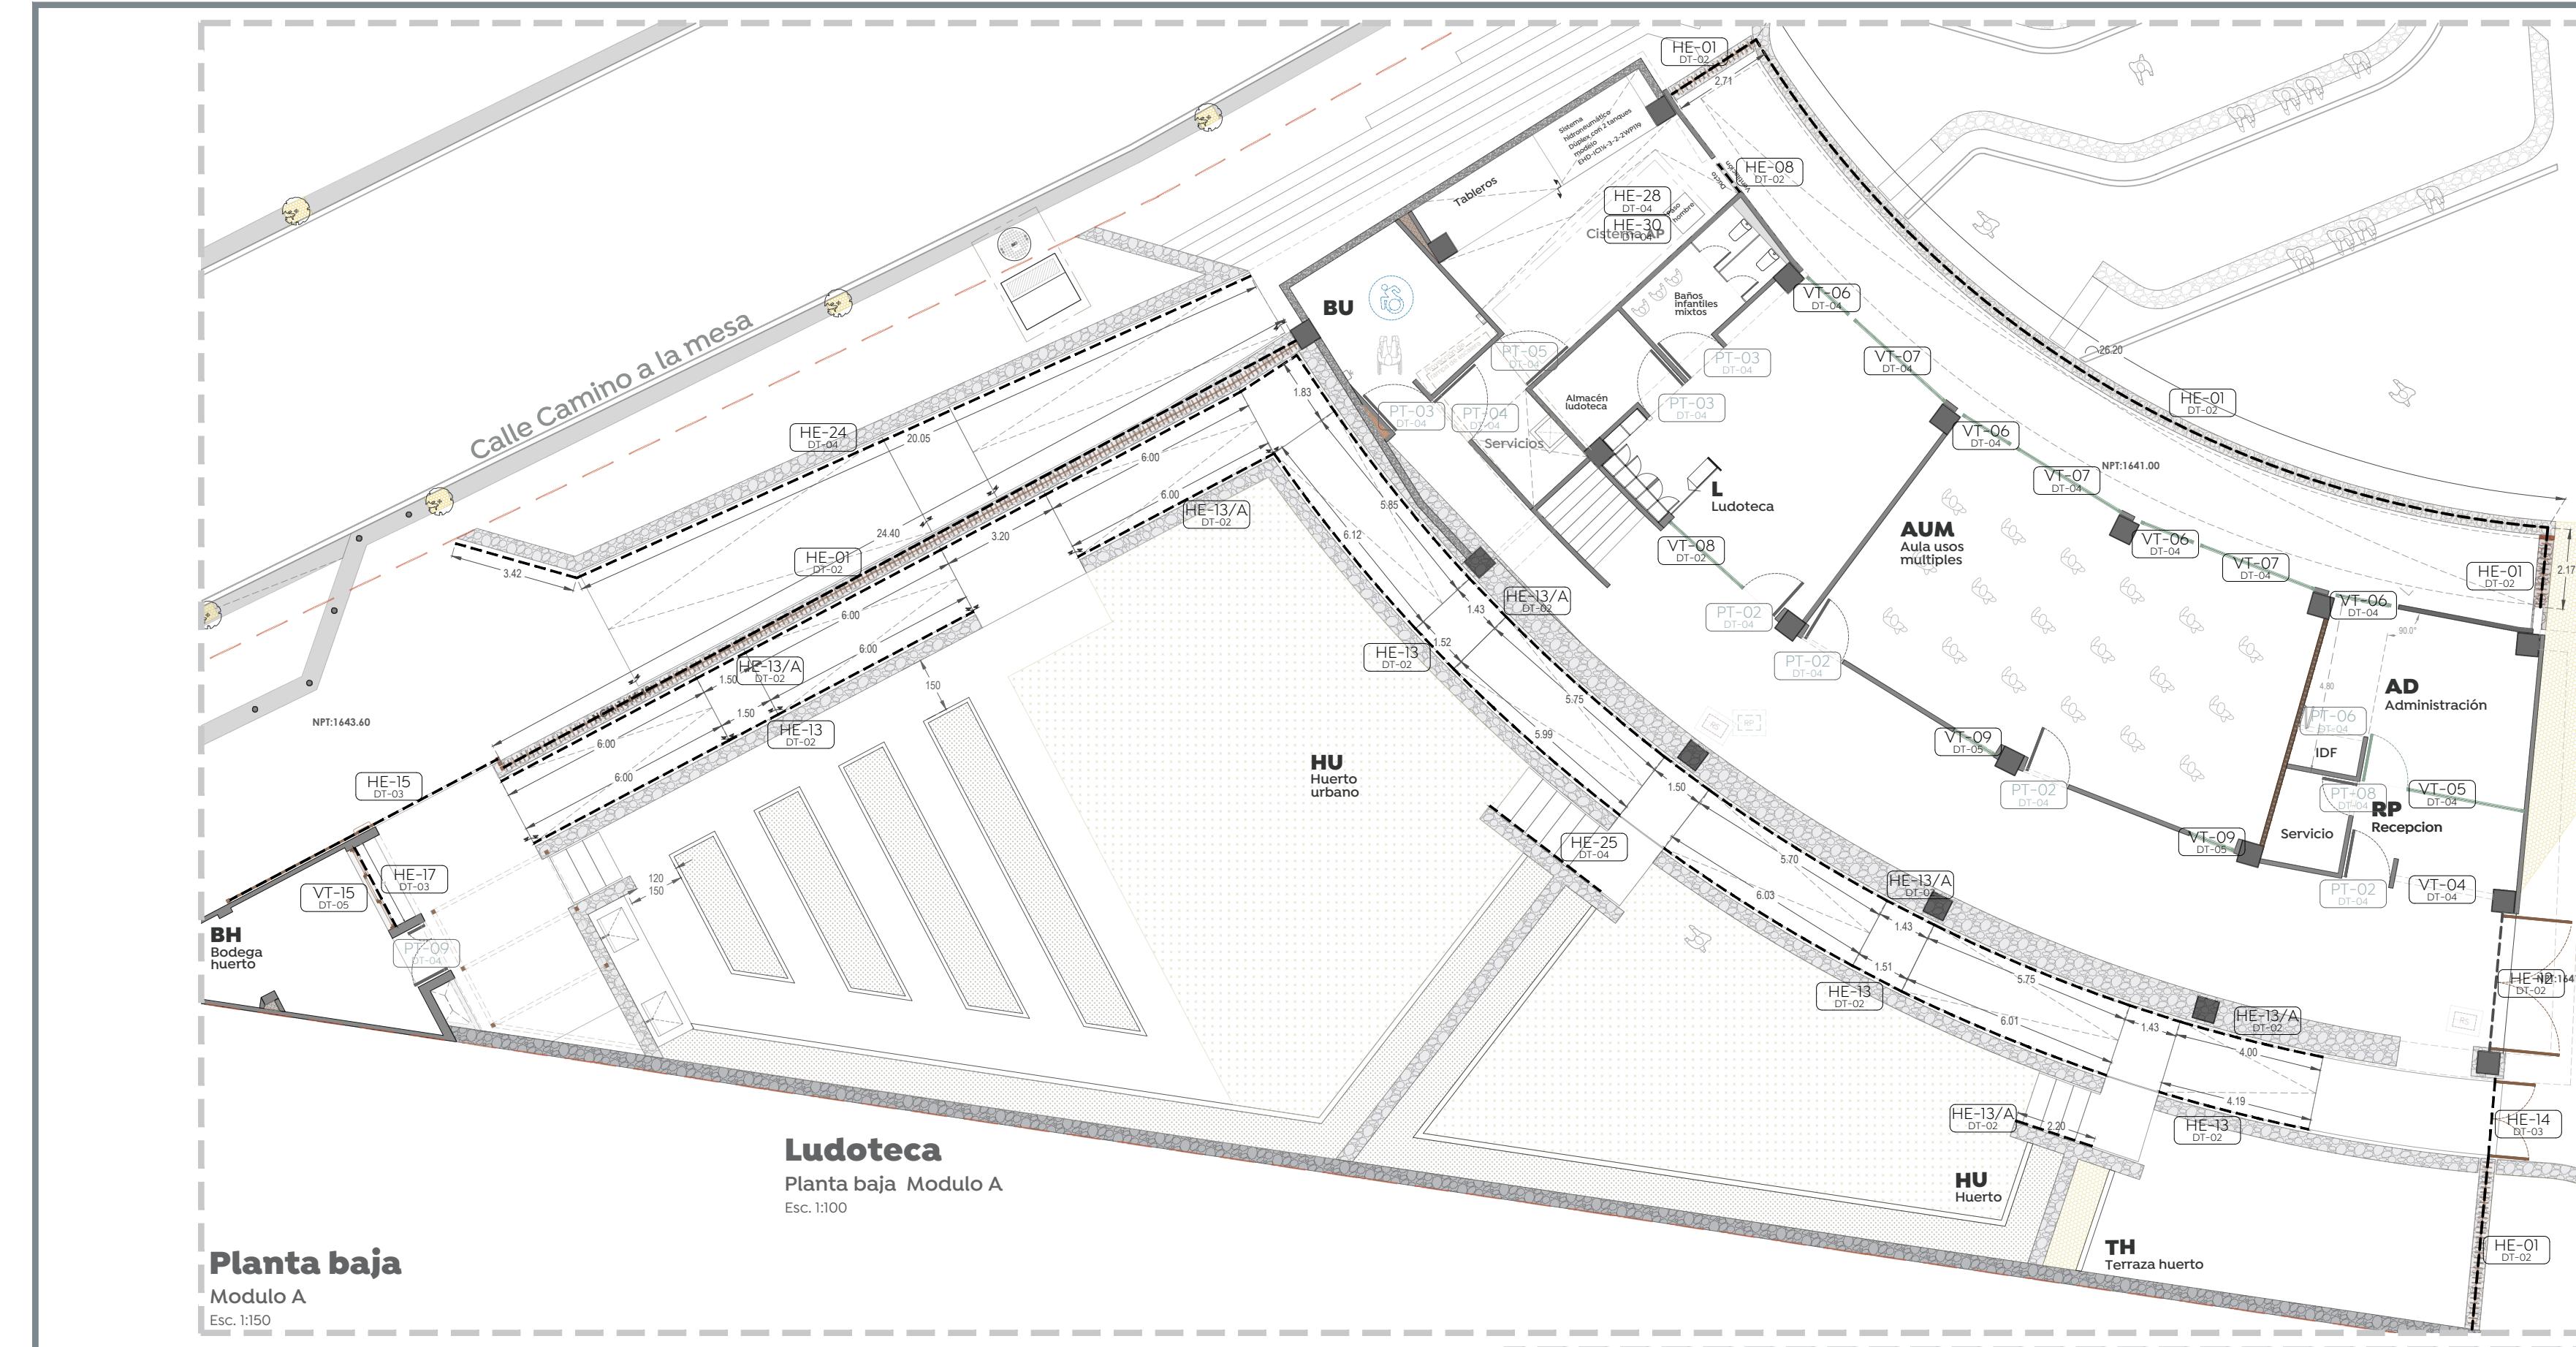
**Planta baja**

Modulo A  
Esc. 1:150

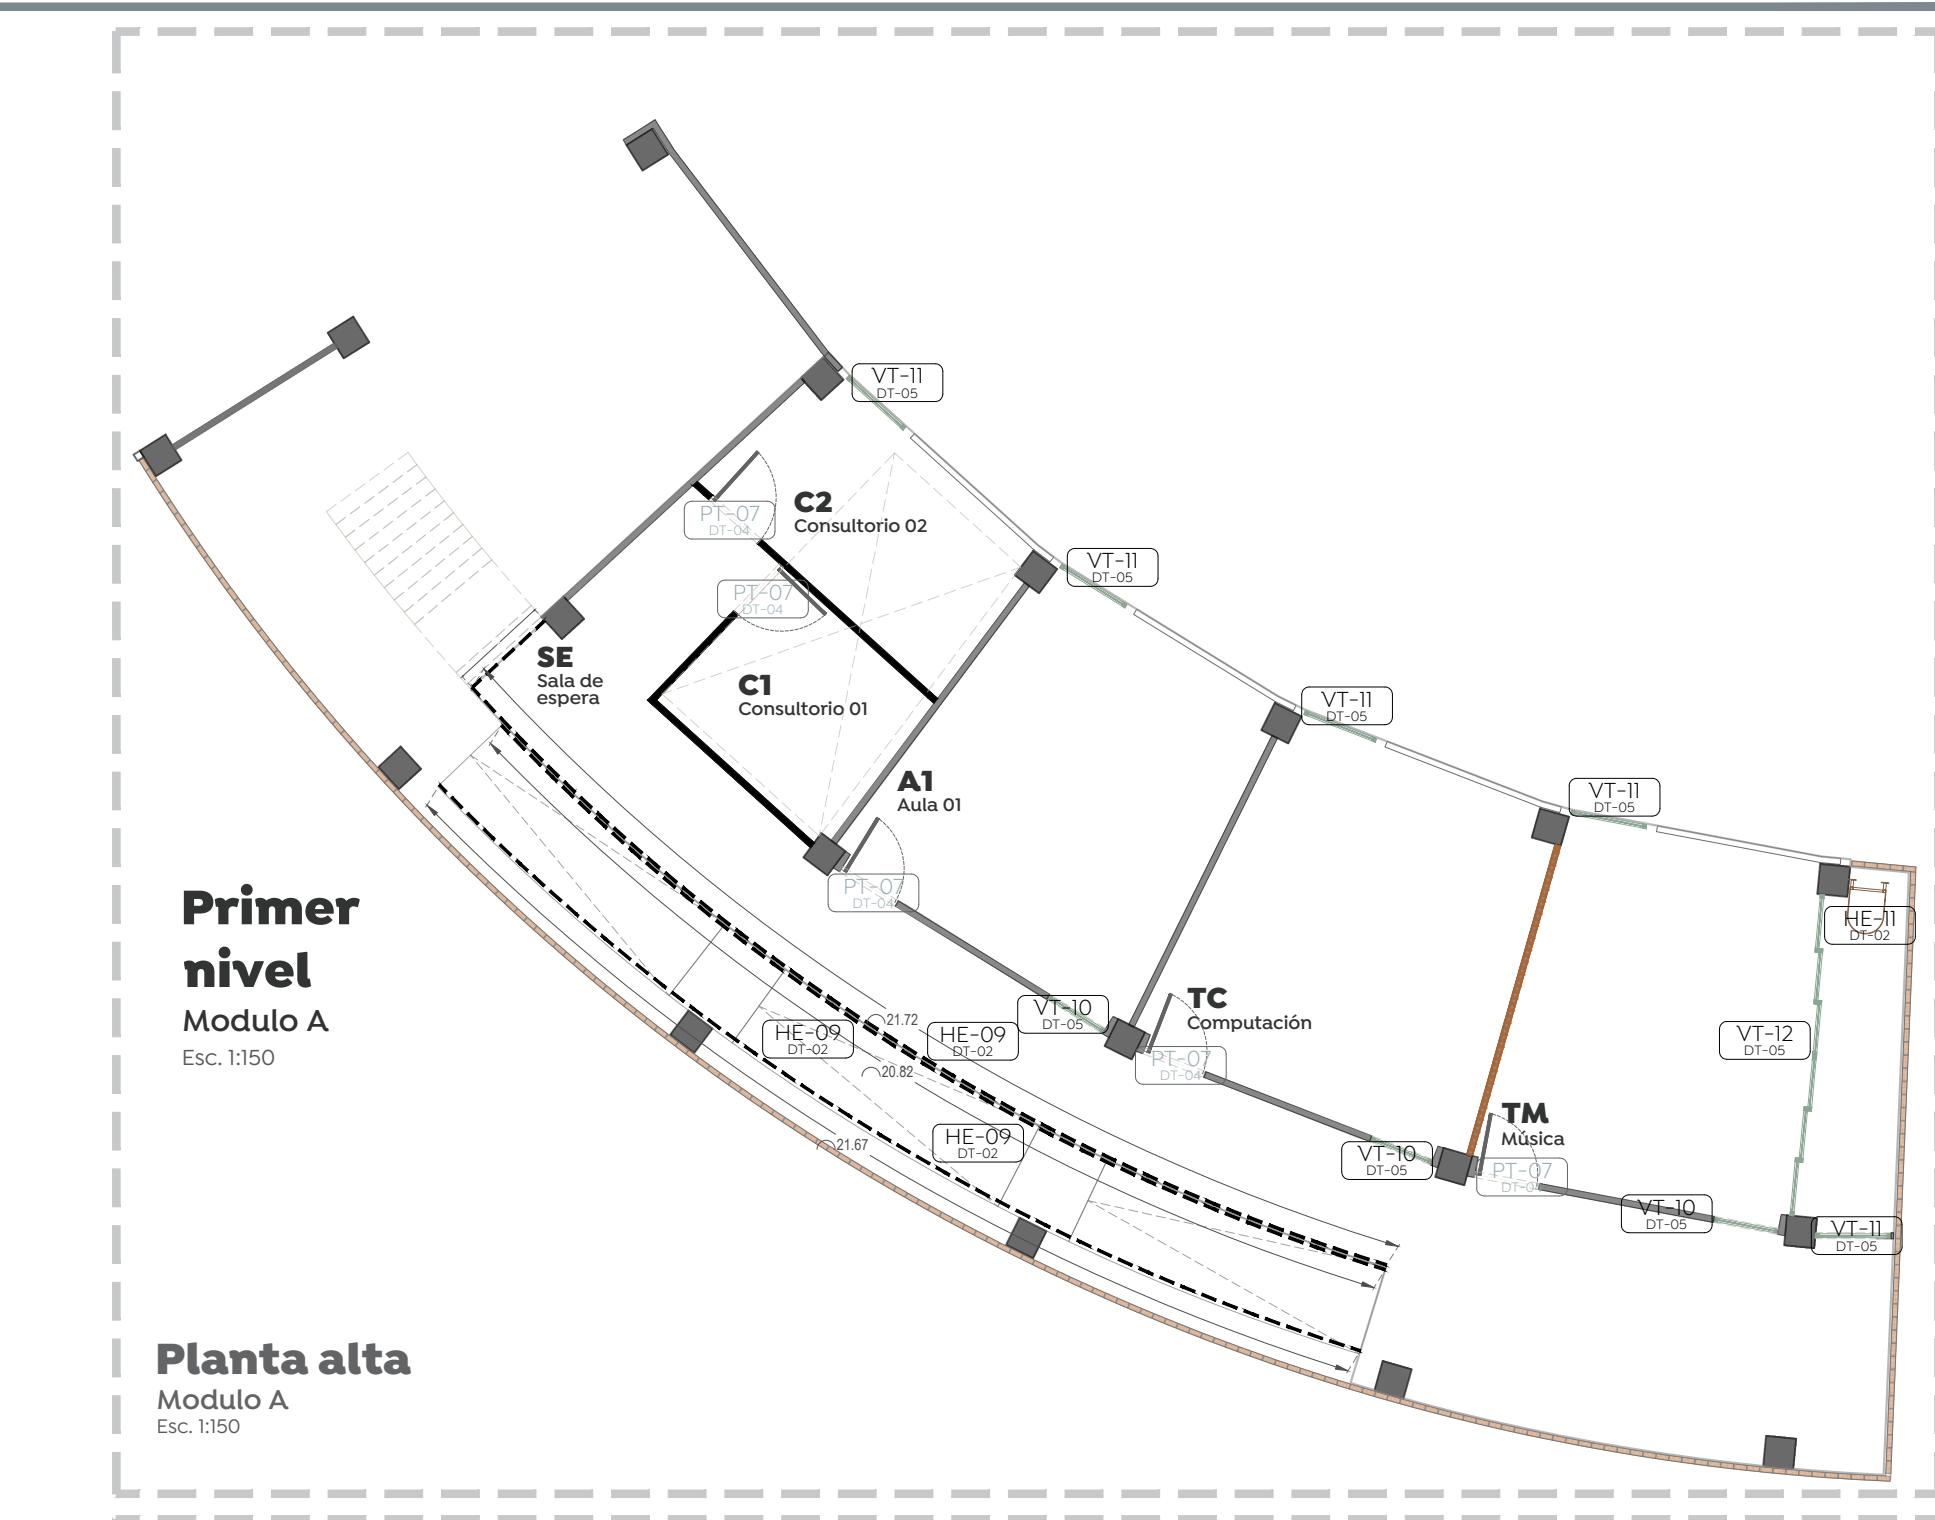
**Planta alta**

Modulo A  
Esc. 1:150

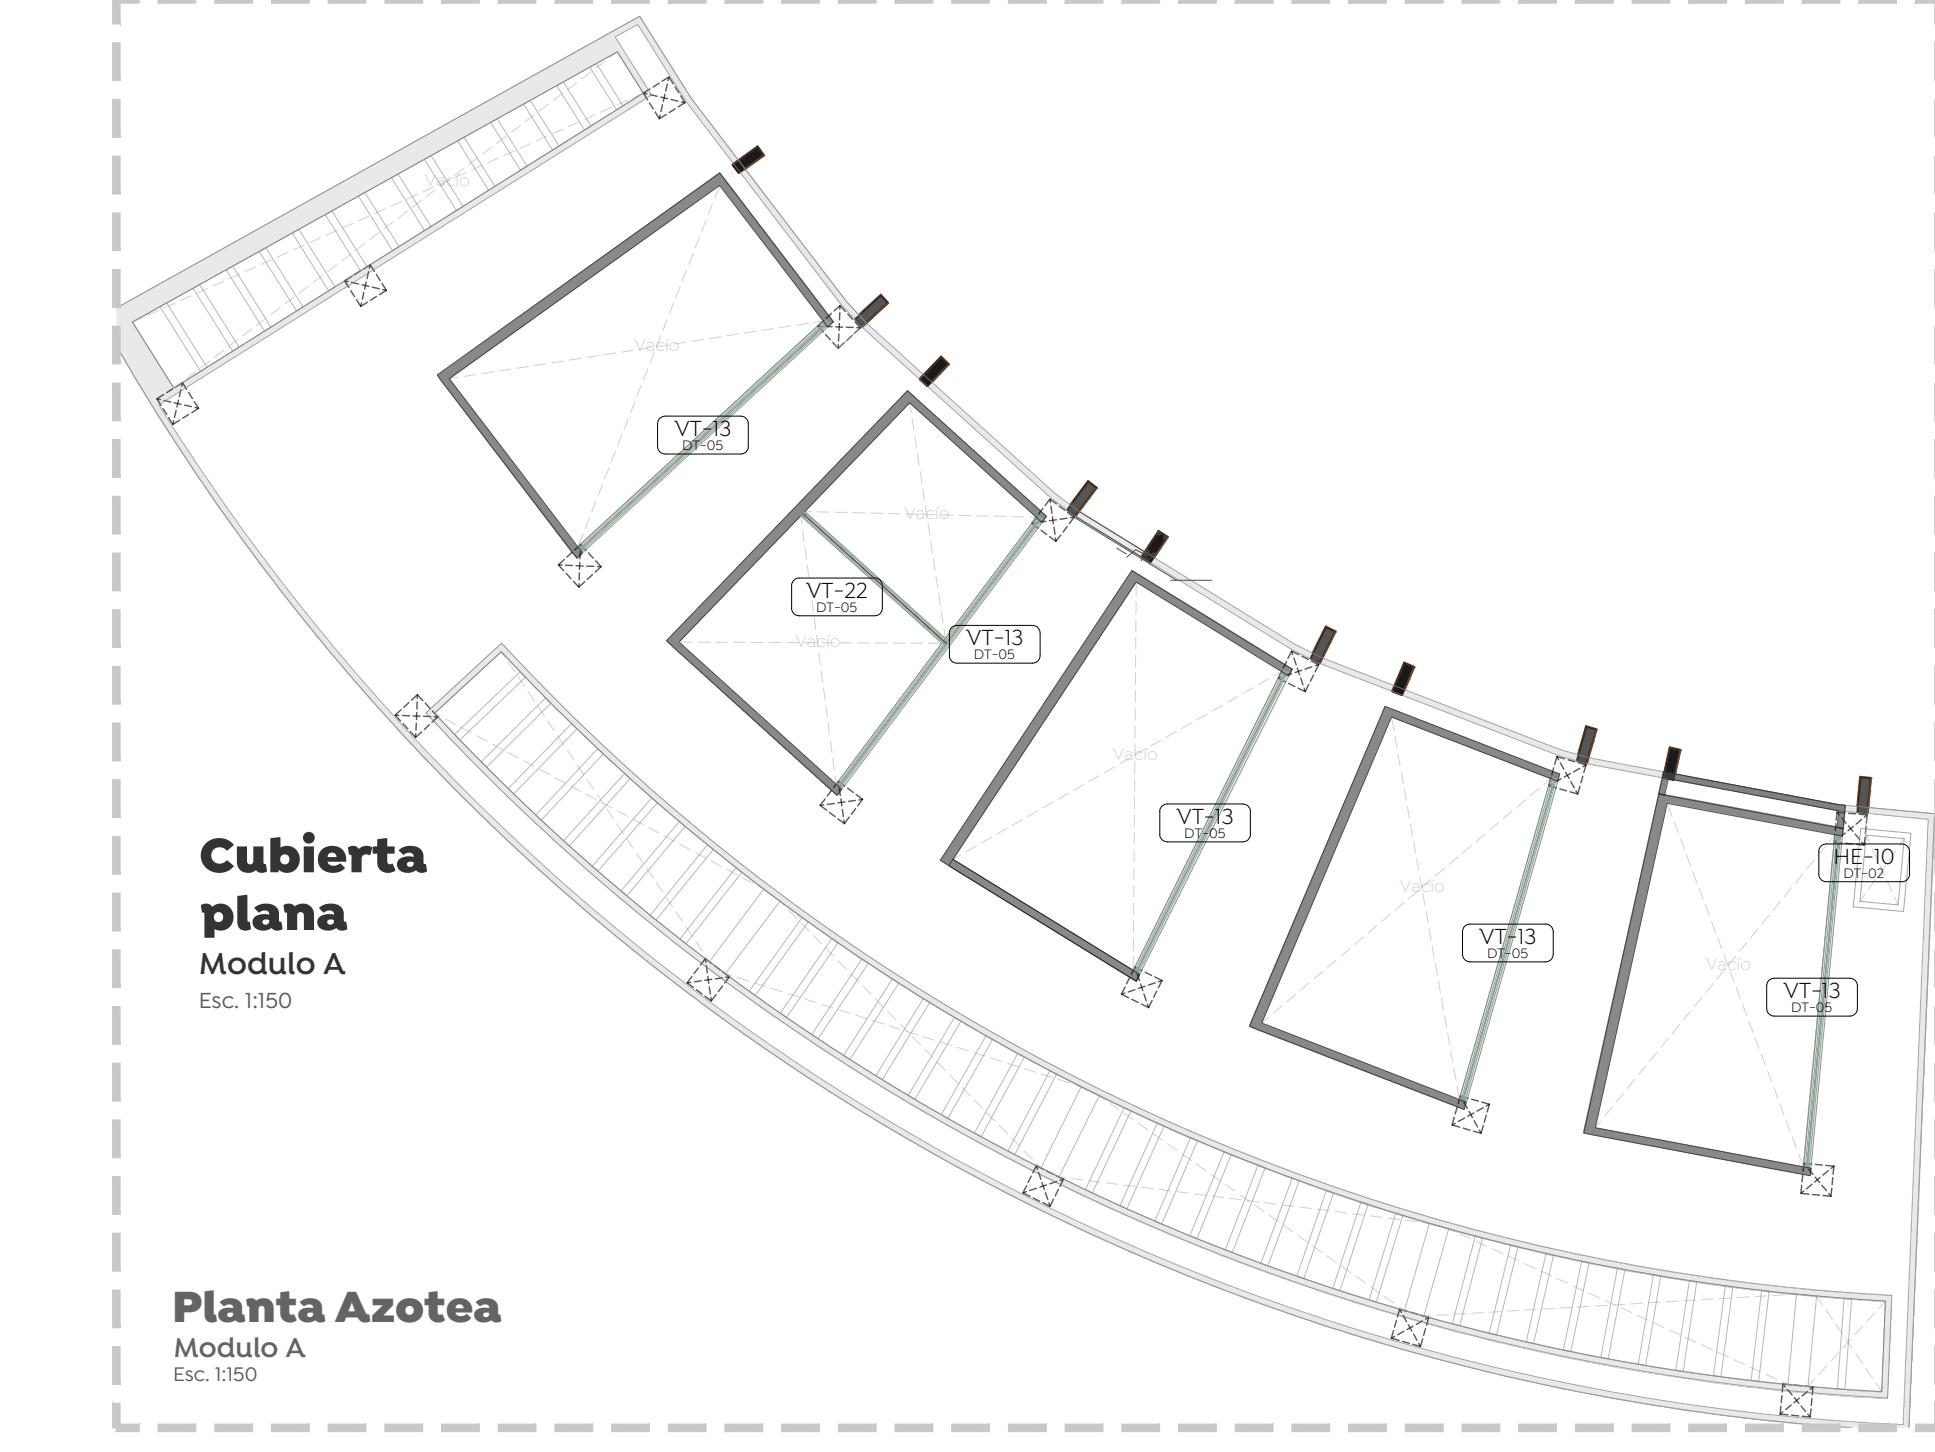
**Planta Azotea**

Modulo A  
Esc. 1:150

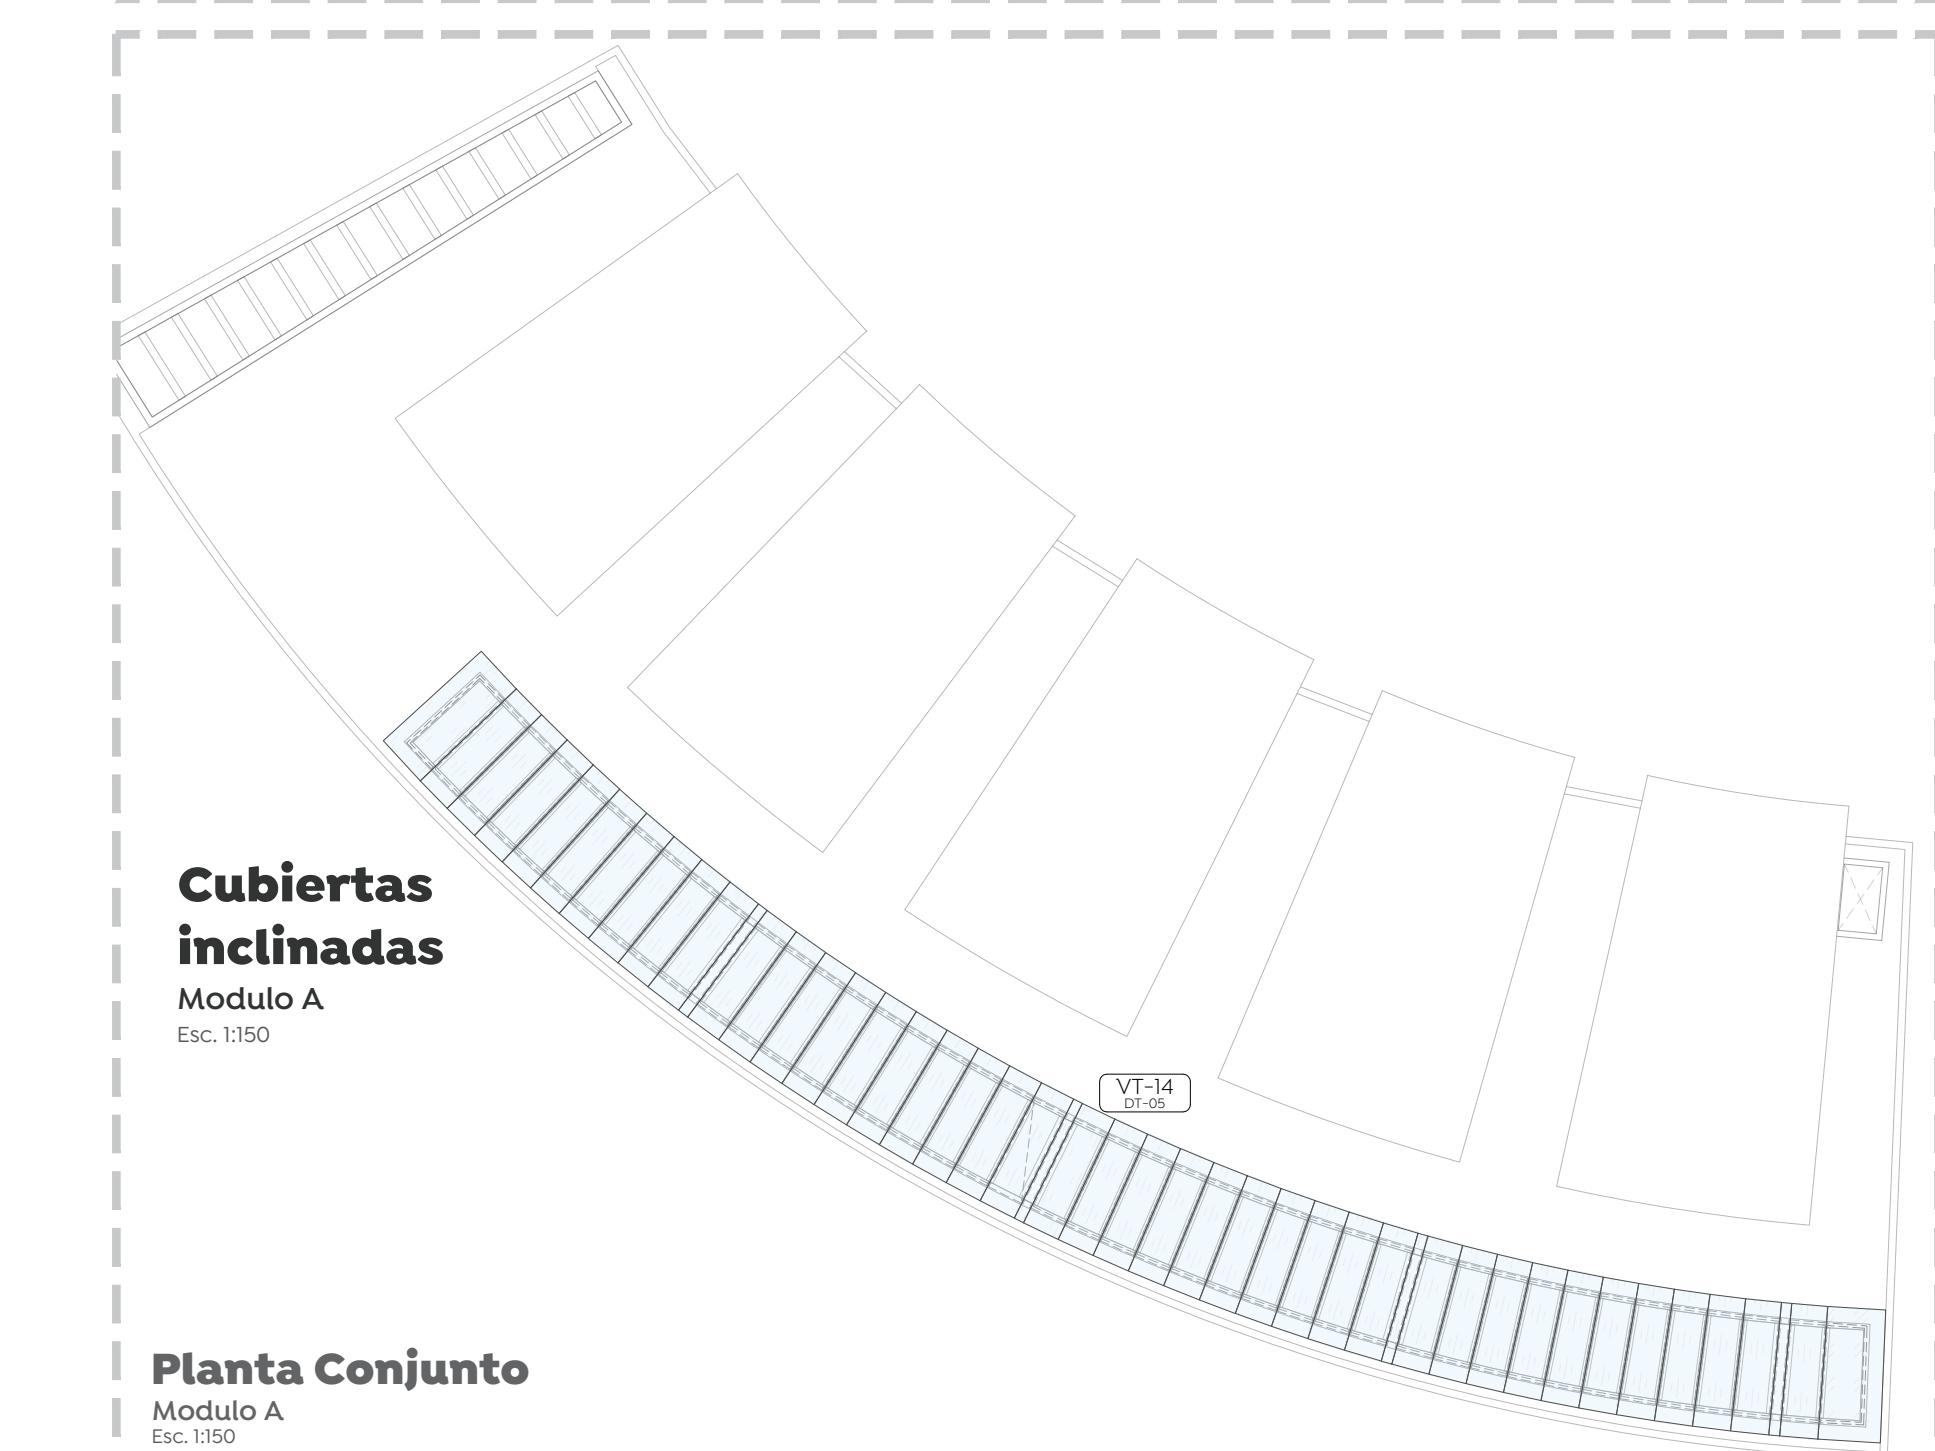
**Cubiertas inclinadas**

Modulo A  
Esc. 1:150

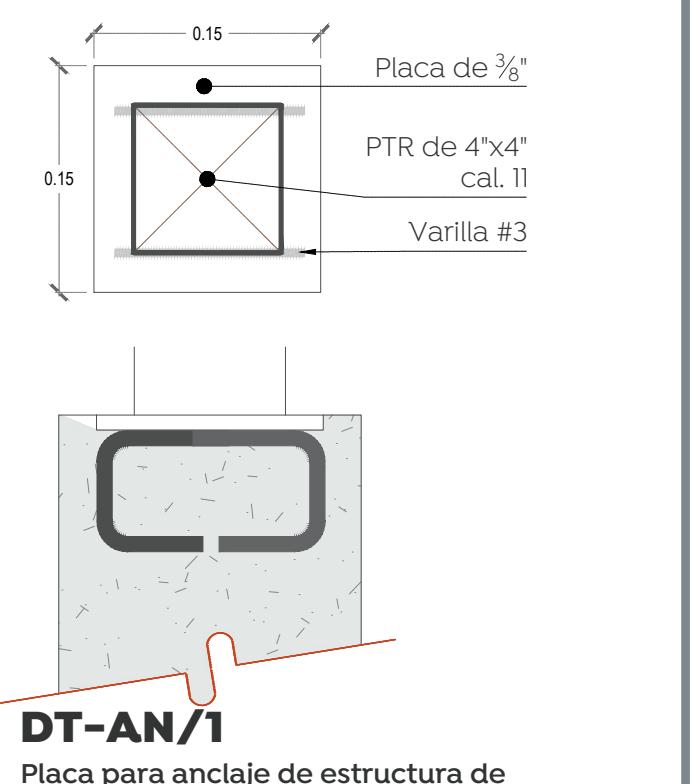
**DT-AN/1**  
Placa para anclaje de estructura de polipasto

Esc. 1:5

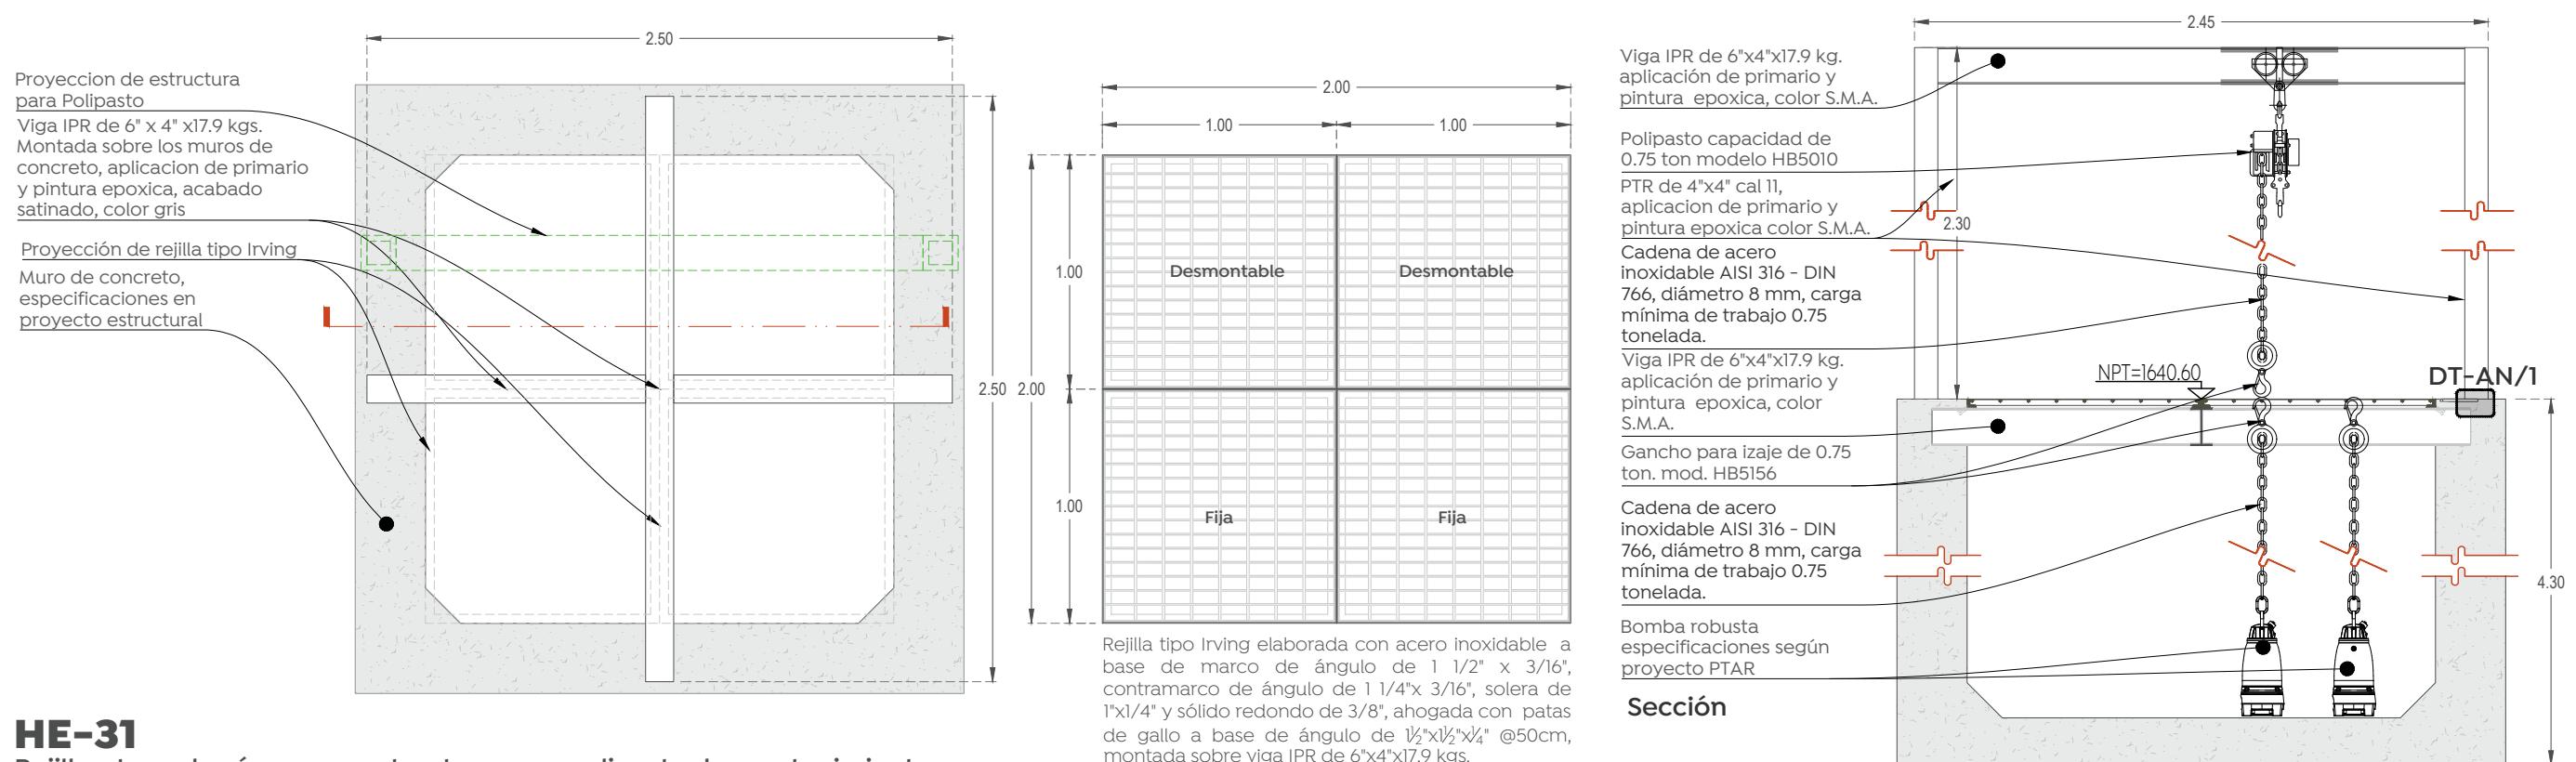
**HE-31**  
Rejilla - tapa de cárismo y estructura para polipasto de mantenimiento

Esc. 1:30

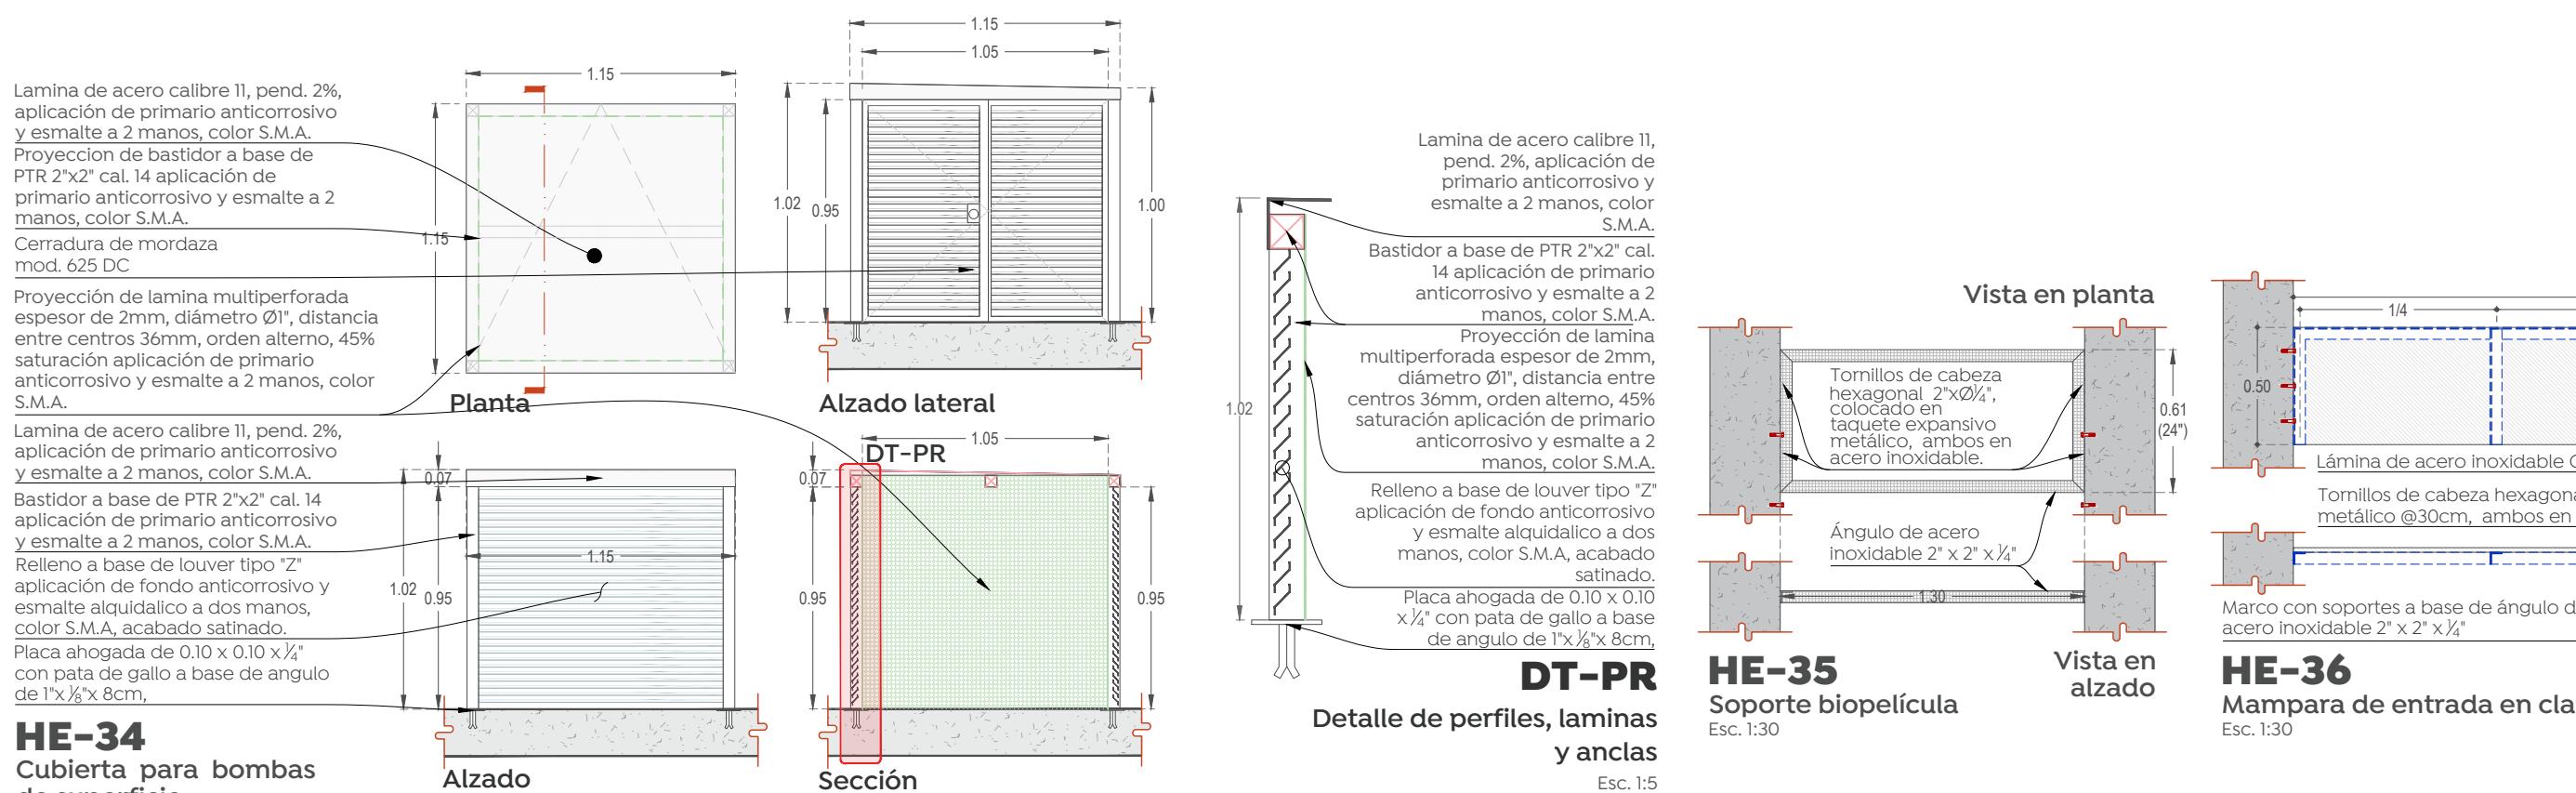
**HE-34**  
Cubierta para bombas de superficie

Esc. 1:50

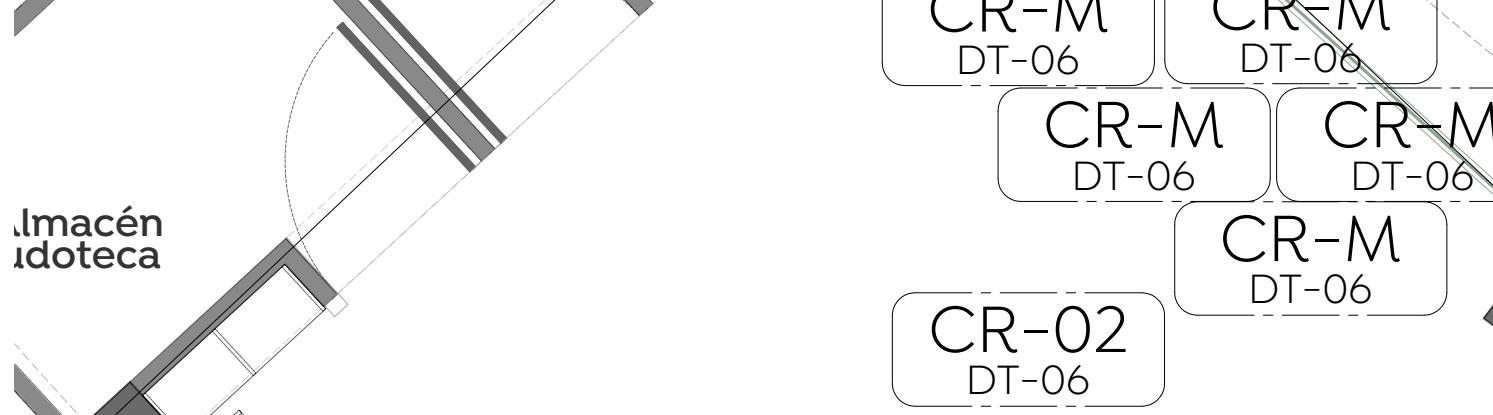
**Ludoteca**

Esc. 1:50
