Nombre del proyecto:
 Rehabilitación de la Unidad Deportiva denominada Miramar II, ubicada en Av. Las Torres, colonia La Gloria del Colli, Municipio de Zapopan, Jalisco

Contenido del plano:
 Plano de demoliciones

No. Contrato:
 DOPI-MUN-PP-ID-LP-064-2024

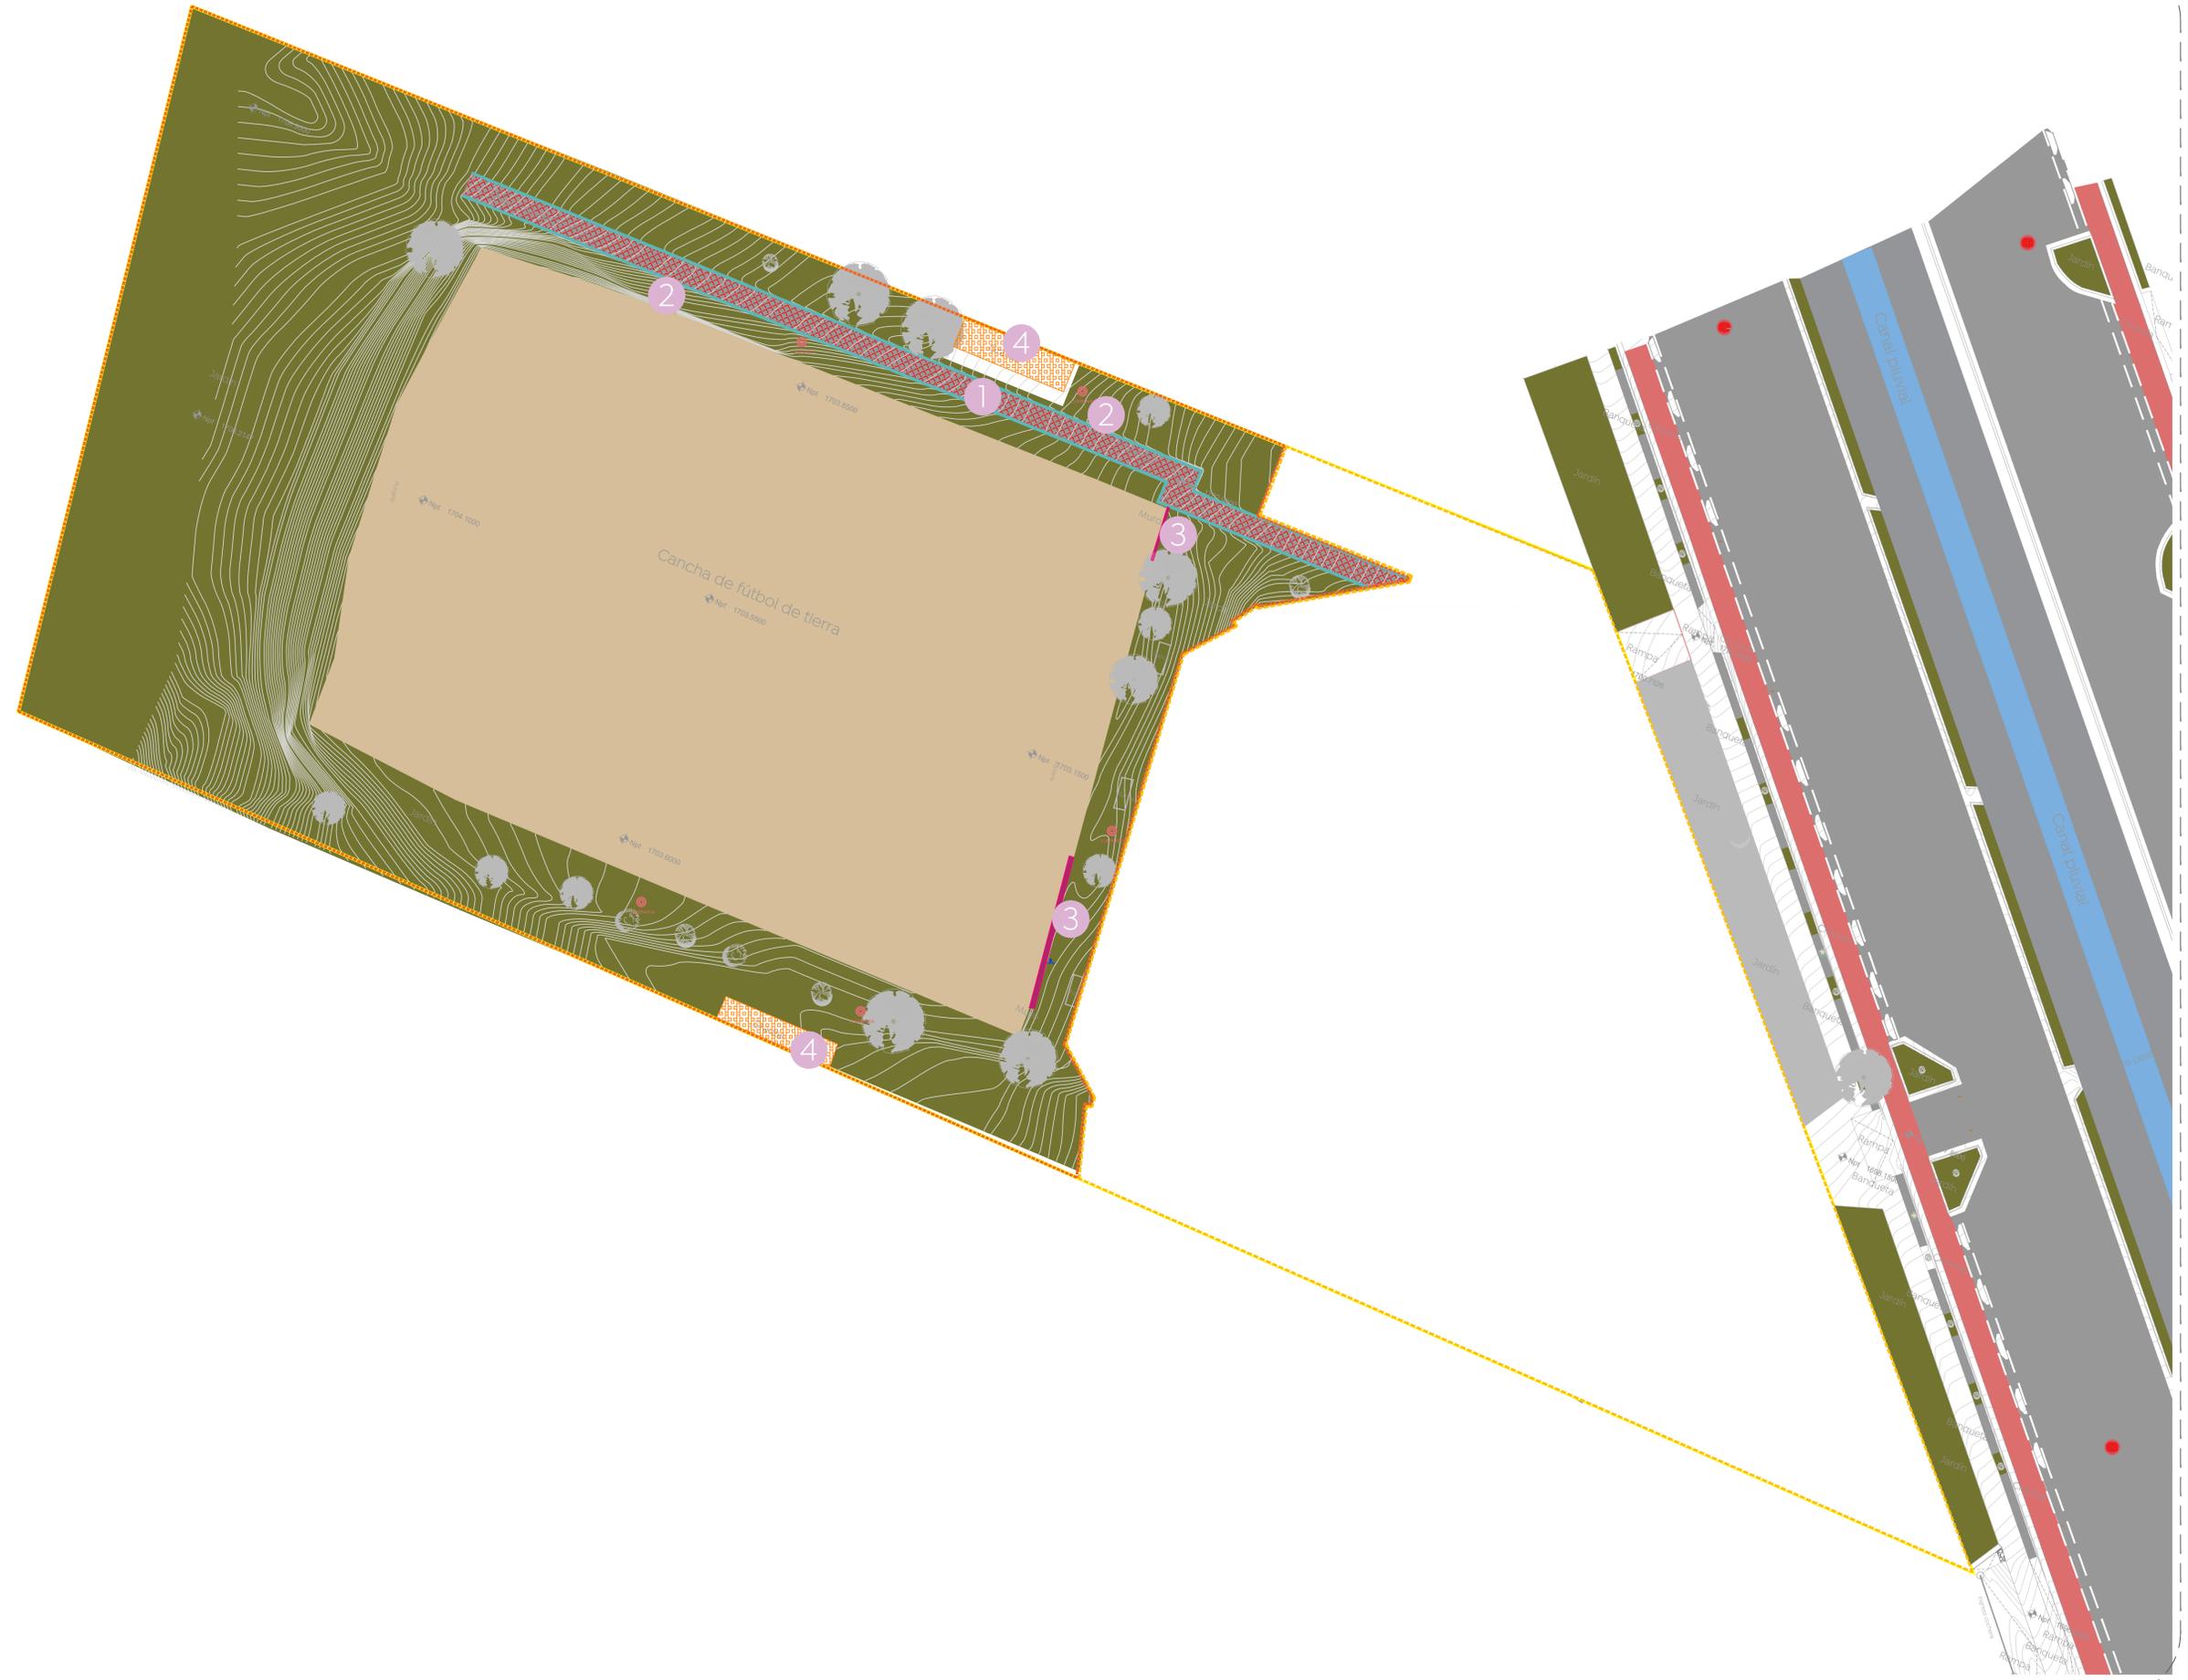
Simbología	Descripción	Imagen
1	Losa de concreto de andador de 10 cm de espesor.	
2	Demolición de machuelo de concreto, dimensiones: 12 x 30 x 100 cm	
3	Demolición de muro de block de jalisco de 28x14x11 cm, altura promedio 30 cm.	
4	Demolición de gradas de concreto, dimensiones

Límite de propiedad
 Frente 1
 Frente 2
