Nombre del proyecto:
 Rehabilitación de la Unidad Deportiva denominada Miramar II, frente 02, ubicada en Av. las Torres, colonia la Gloria del Colli, Municipio de Zapopan, Jalisco

Detalles constructivos
 No. Contrato:
 DOPI-MUN-PP-ID-LP-065-2024
 Director de Obras Públicas e Infraestructura:

Fecha: Julio 2024
 Escala: Indicada
 Acotaciones: _____
 Metros _____
 Clave: DET-01

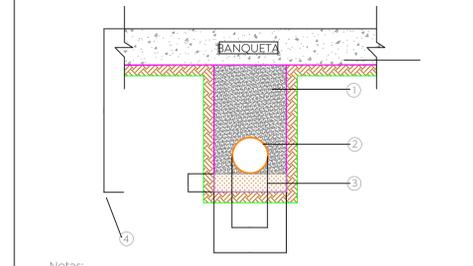
06 Banco de ductos
DET-01 S/E

Banco de ductos de PAD para baja tensión bajo banqueta y/o arroyo

- 1- Relleno material compactado (90% mínimo, proctor).
- 2- Ducto de polietileno de alta densidad 52 mm de ϕ de color rojo ó anaranjado, RD 19.
- 3- Piso compactado (90% mínimo, proctor). En terrenos normales el ducto estará asentado directamente en el fondo de la excavación, en terrenos rocosos se compactará utilizando una capa de arena de 5 cm para uniformizar el fondo y que no contenga bolebo mayor a 3/4".
- 4- La profundidad para el banco de ducto en banqueta será de 40 cm y en arroyo vehicular de 50 cm.
- 5- Restituir el piso existente dejándolo igual al encontrado in sitio.
