Nombre del proyecto: Rehabilitación de la Unidad Deportiva denominada Miramar II, **frente 01**, ubicada en Av. las Torres, colonia la Gloria del Colli, Municipio de Zapopan, Jalisco

Planta y detalles de portería, Unidad Deportiva Glorias del Colli

DOPI-MUN-PP-ID-LP-064-2024

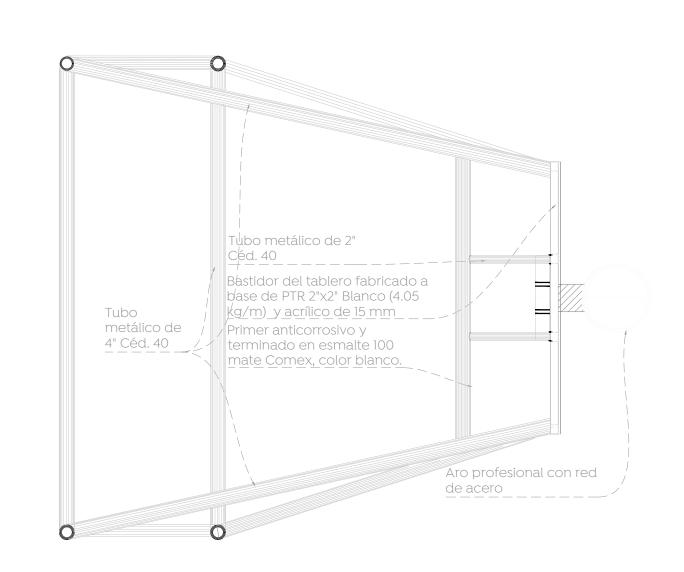
Planta de portería, tablero y aro

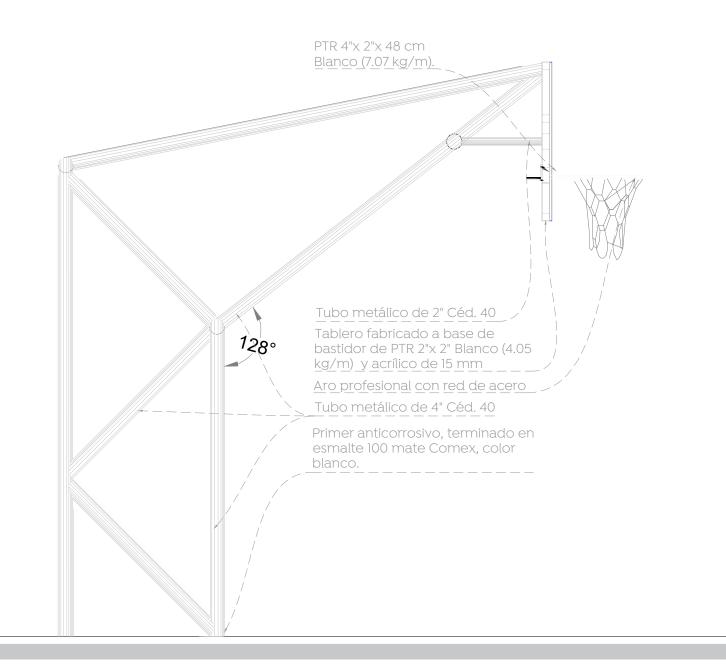
Alzado lateral de portería, tablero y aro

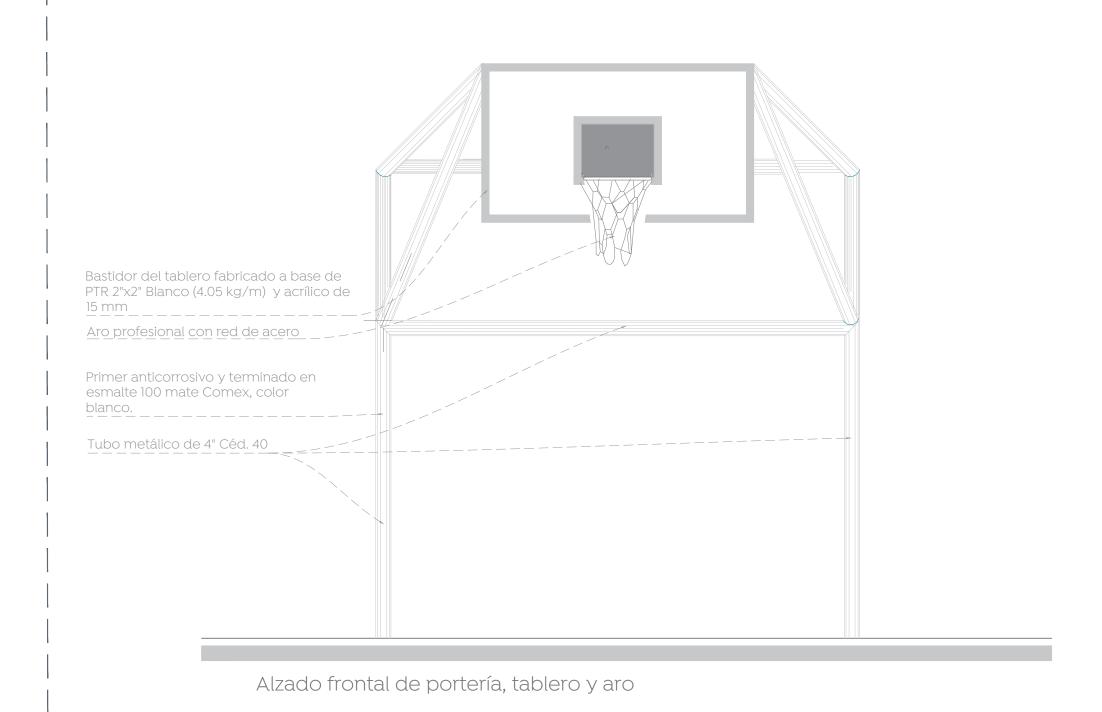
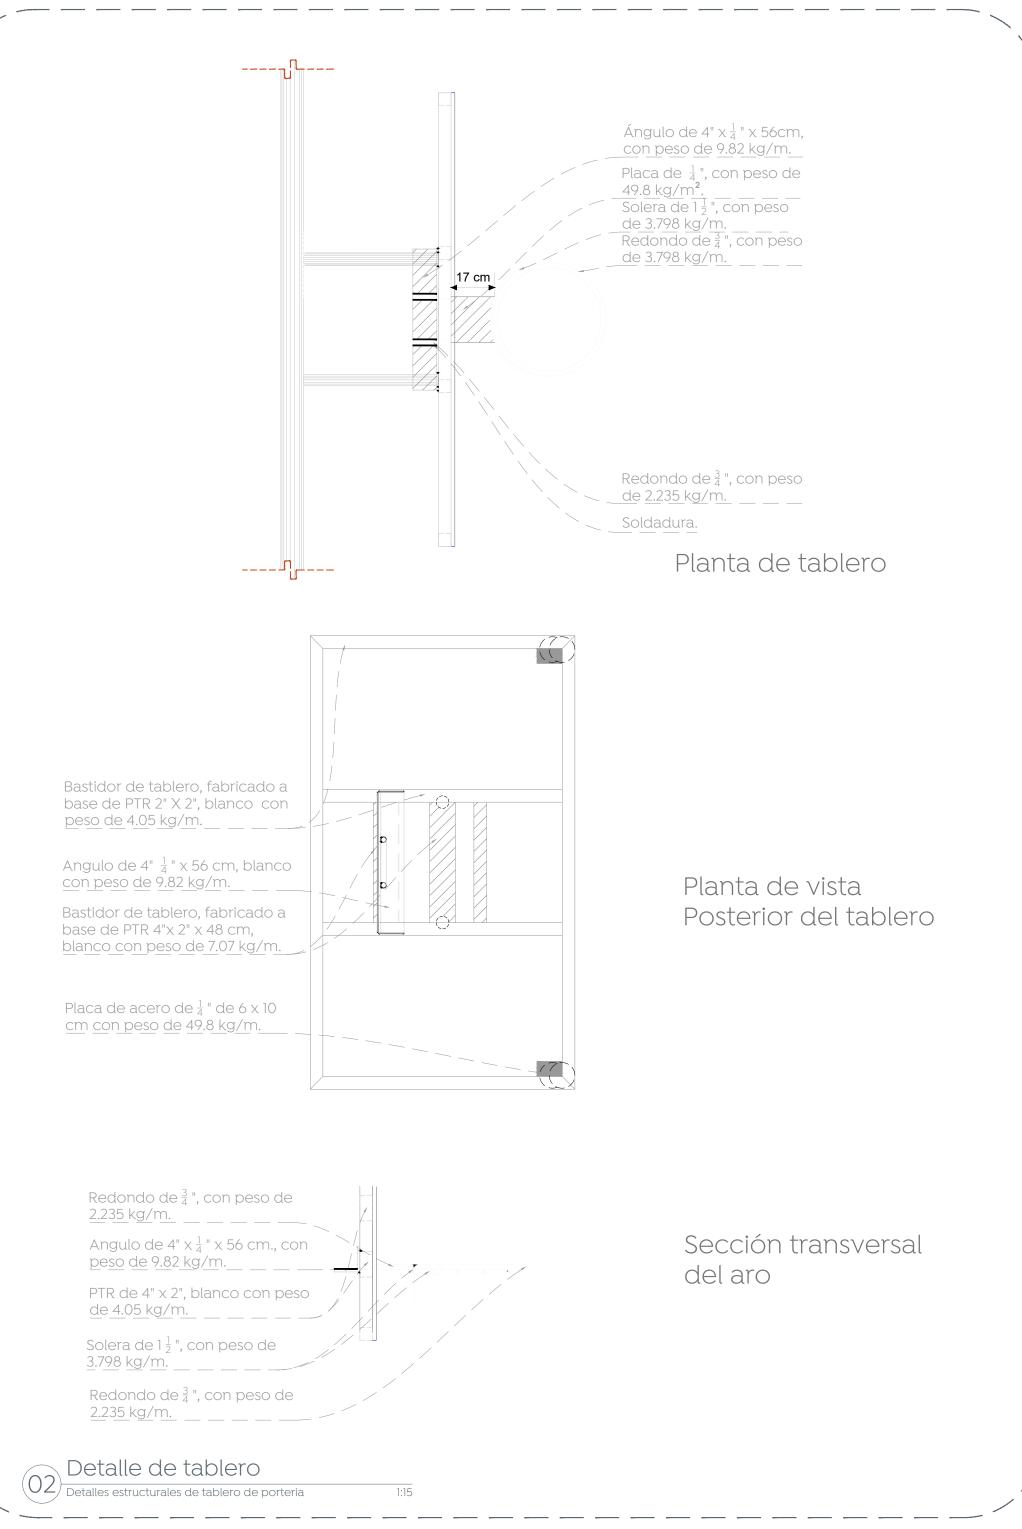
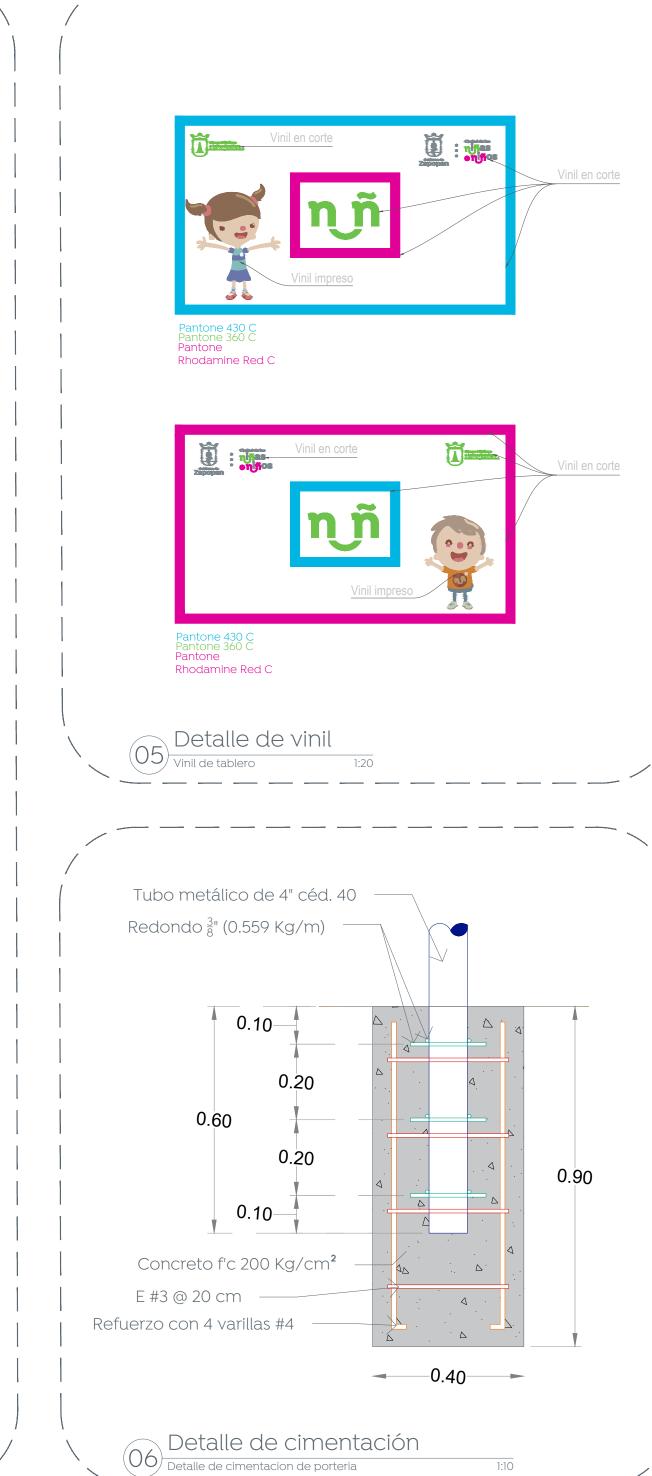
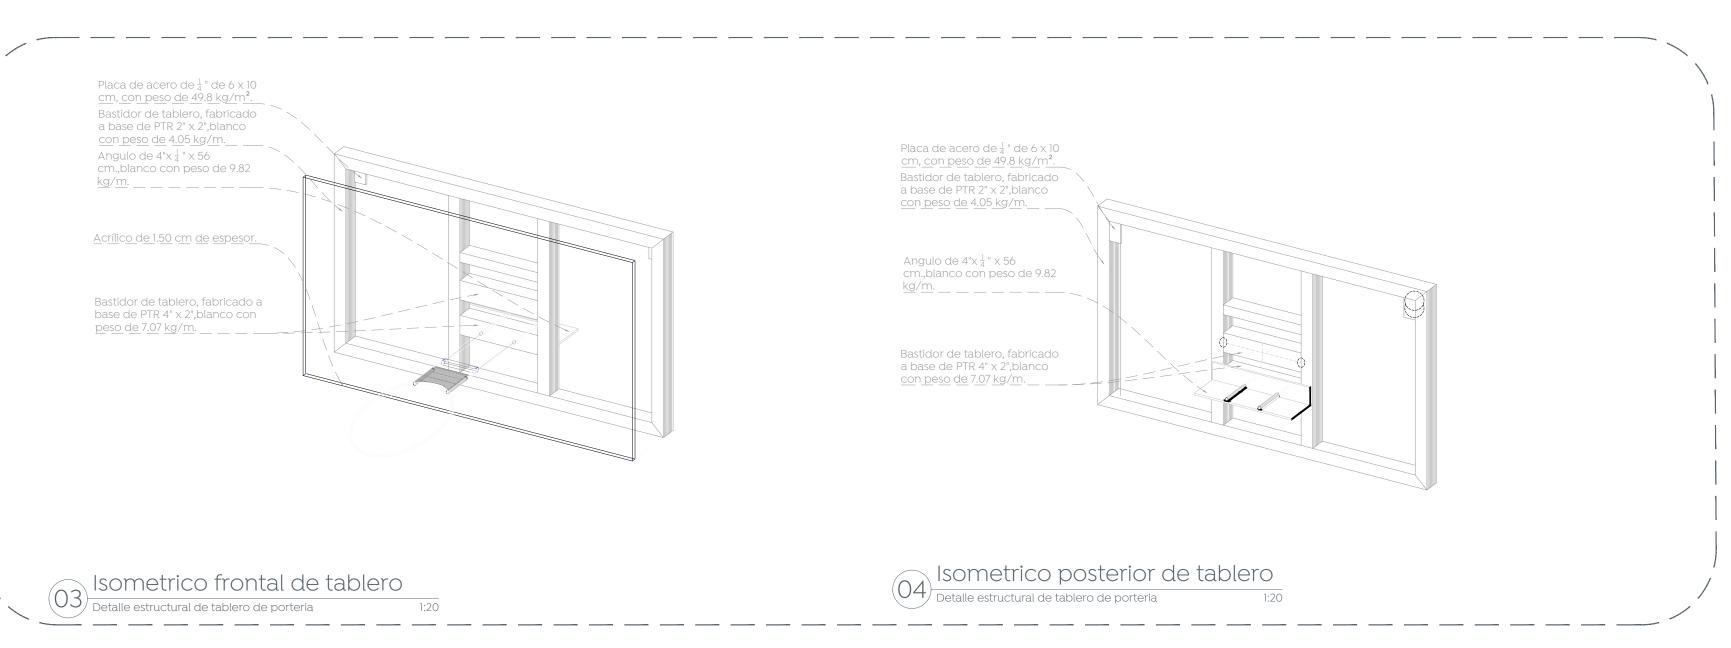
Detalle de porteria

Detalles estructurales portería de usos múltiples
