| Nombre del proyecto:<br>Rehabilitación y obras complementarias del<br>parque local denominado Villas de Santa Lucía,<br>ubicado en la calle Santa Lucía, Santa Lucía, San<br>Francisco Tesistán, Municipio de Zapopan, Jalisco. | |
| Contenido del plano:<br><br>Planta de acabados de zona infantil | |
| No. Contrato:<br>DOPI-MUN-PP-EP-LP-075-2024 | |

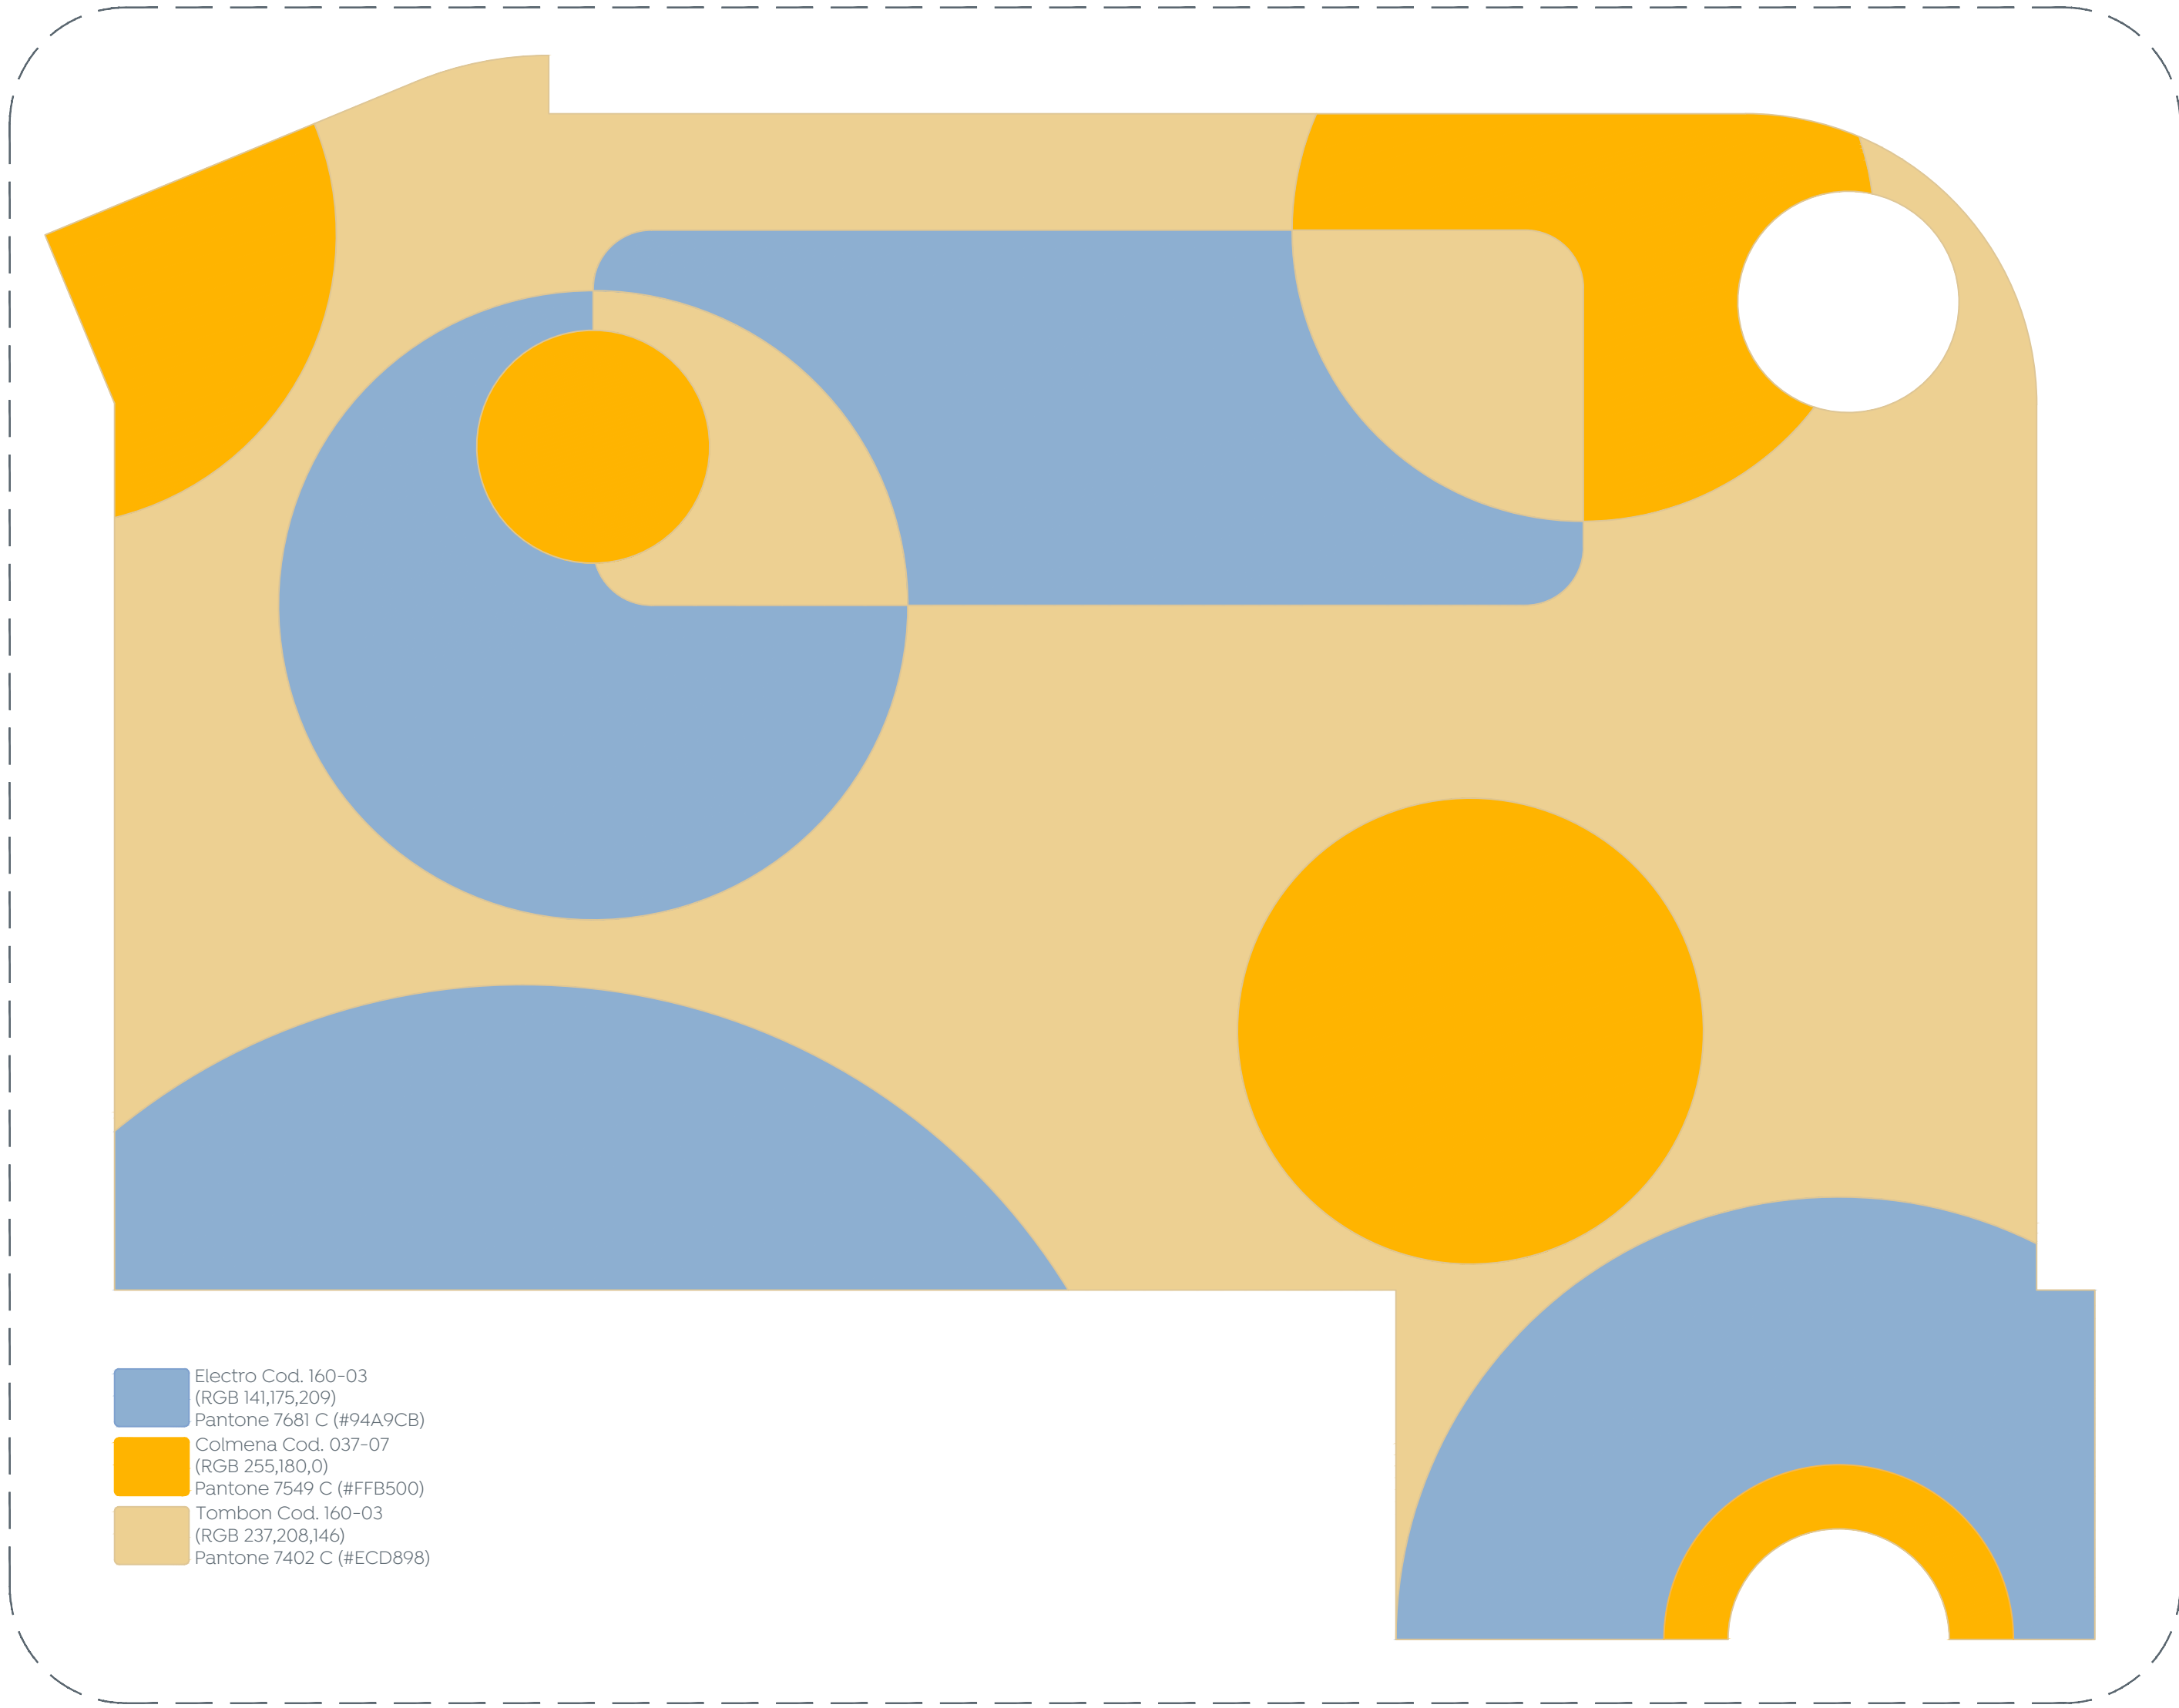
04 Detalle de piso amortiguante  
Acabados 1:50

- Electro Cod. 160-03  
(RGB 141,175,209)  
Pantone 7681 C (#94A9CB)
- Colmena Cod. 037-07  
(RGB 255,180,0)  
Pantone 7549 C (#FFB500)
- Tombon Cod. 160-03  
(RGB 237,208,146)  
Pantone 7402 C (#ECD898)
