Nombre del proyecto:
Rehabilitación y obras complementarias del parque local denominado Viljas de Santa Lucía, ubicado en la calle Santa Lucía, Santa Lucía, San Francisco Tesisitán, Municipio de Zapopan, Jalisco.

Contenido del plano:
Planta y detalles estructurales de backstop

Fecha: **Octubre 2024**
Escala: **Indicada**
Cotas: **Metros** Clave: **PR-VSL-BKP**

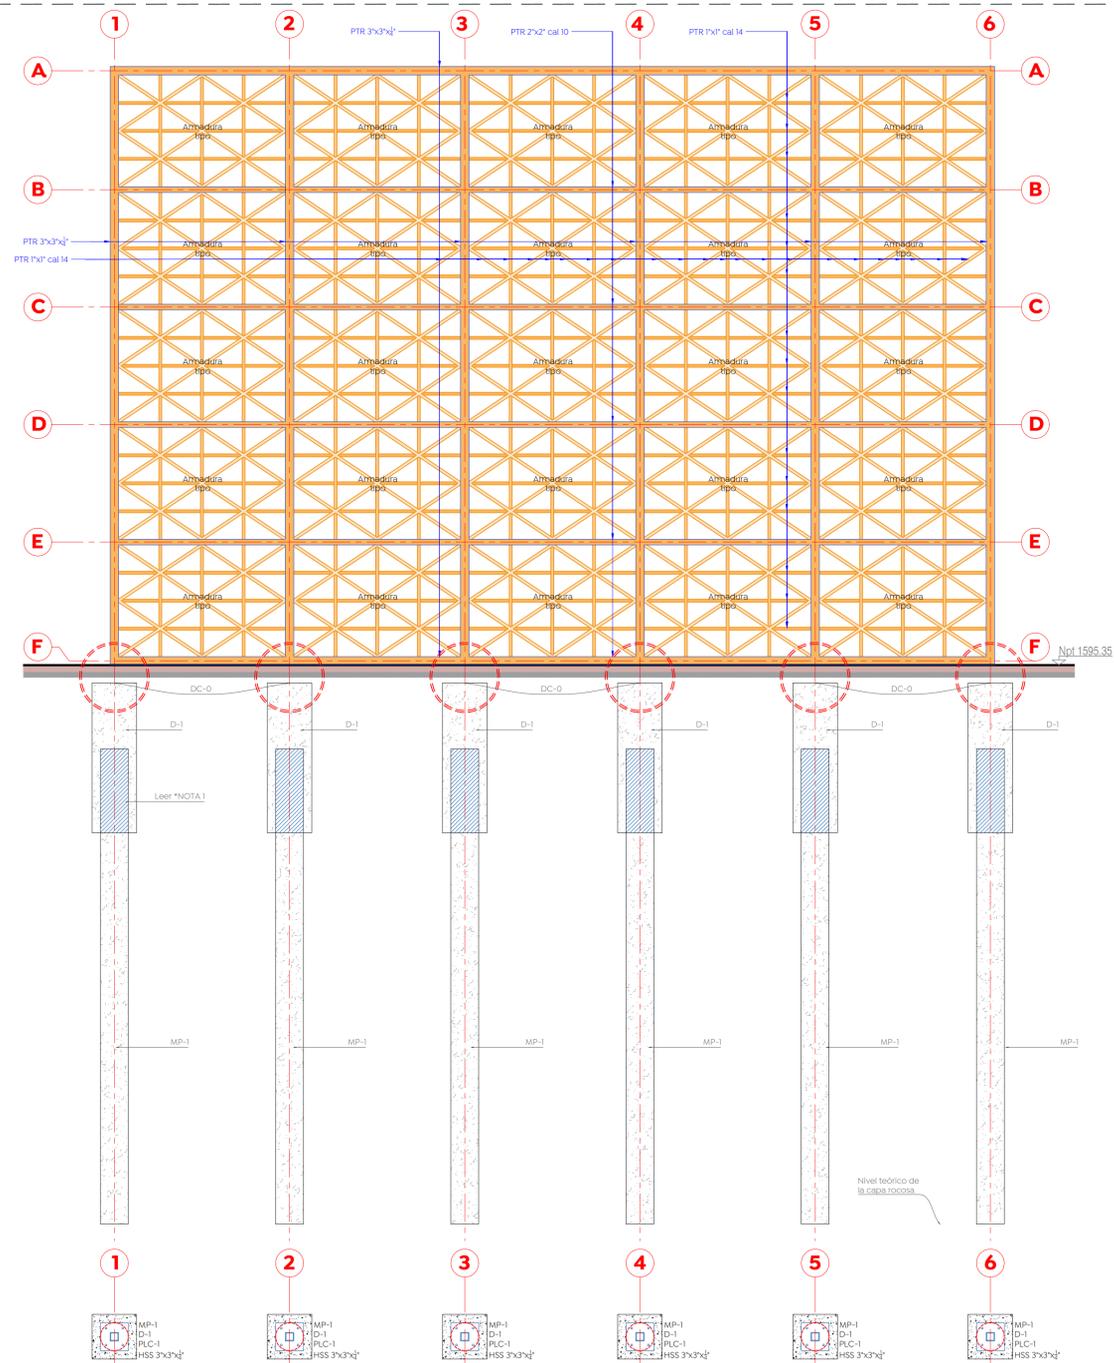
01 Alzado estructural frontal
Backstop 1:30

*NOTA 1
Zona achurada indica superficie rugosa la cual se impregnará de Fester EPOXINE®200 (o similar) previo a colado de D-1 y siguiendo las instrucciones del fabricante.
