Nombre del proyecto: Rehabilitación y obras complementarias del parque local denominado Villas de Santa Lucía, ubicado en la calle Santa Lucía, Santa Lucía, San Francisco Tesisitán, Municipio de Zapopan, Jalisco.

Planta y detalles de portería

DOPI-MUN-PP-EP-LP-075-2024

PR-VSL-POR

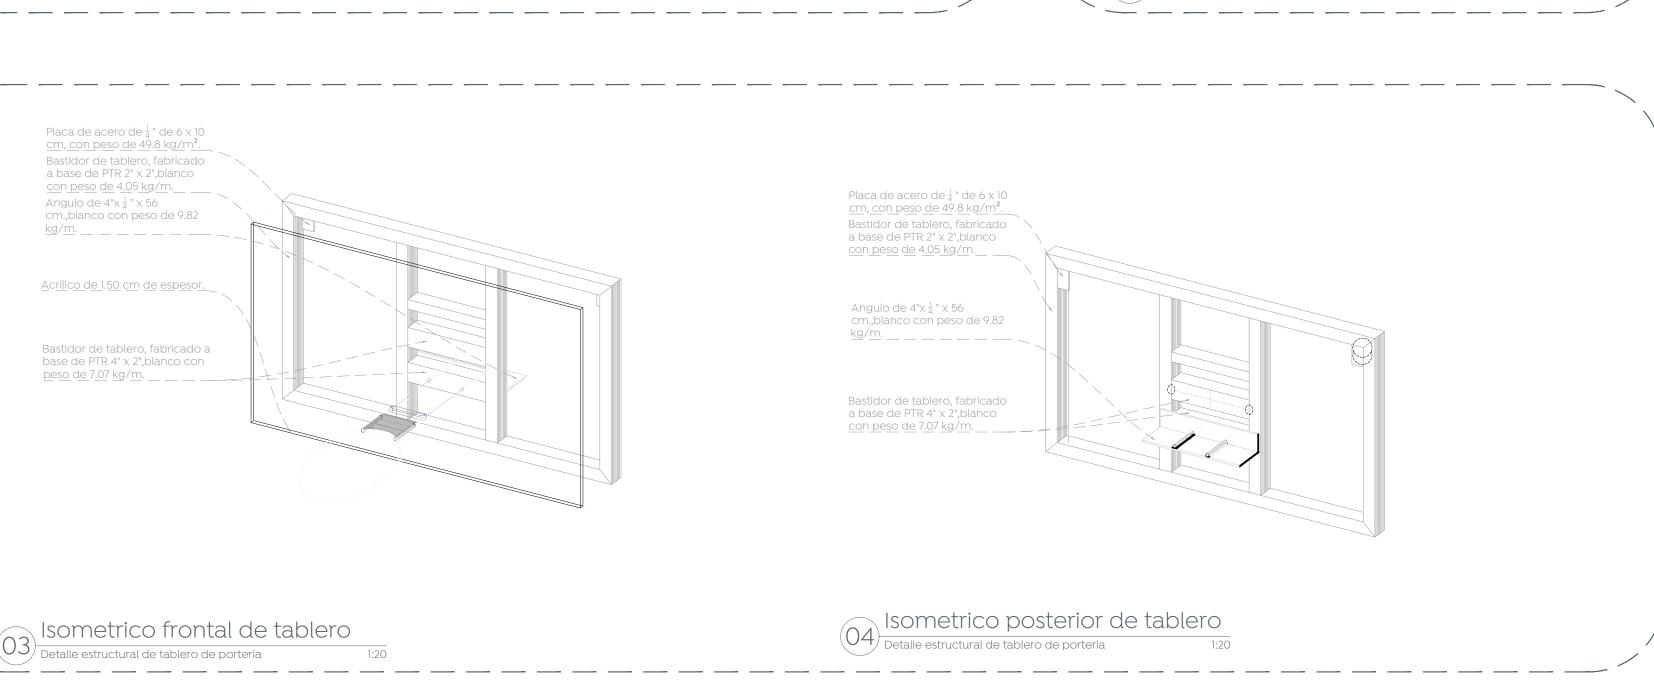
Detalle estructural de tablero de porteria
