Nombre del proyecto:  
**Rehabilitación y obras complementarias del parque local denominado Viljas de Santa Lucía, ubicado en la calle Santa Lucía, Santa Lucía, San Francisco Tesistán, Municipio de Zapopan, Jalisco.**

Contenido del plano:  
**Planta de demoliciones y desmontajes**

No. Contrato:  
**DOPI-MUN-PP-EP-LP-075-2024**

**PR-VSL-DEM-01**

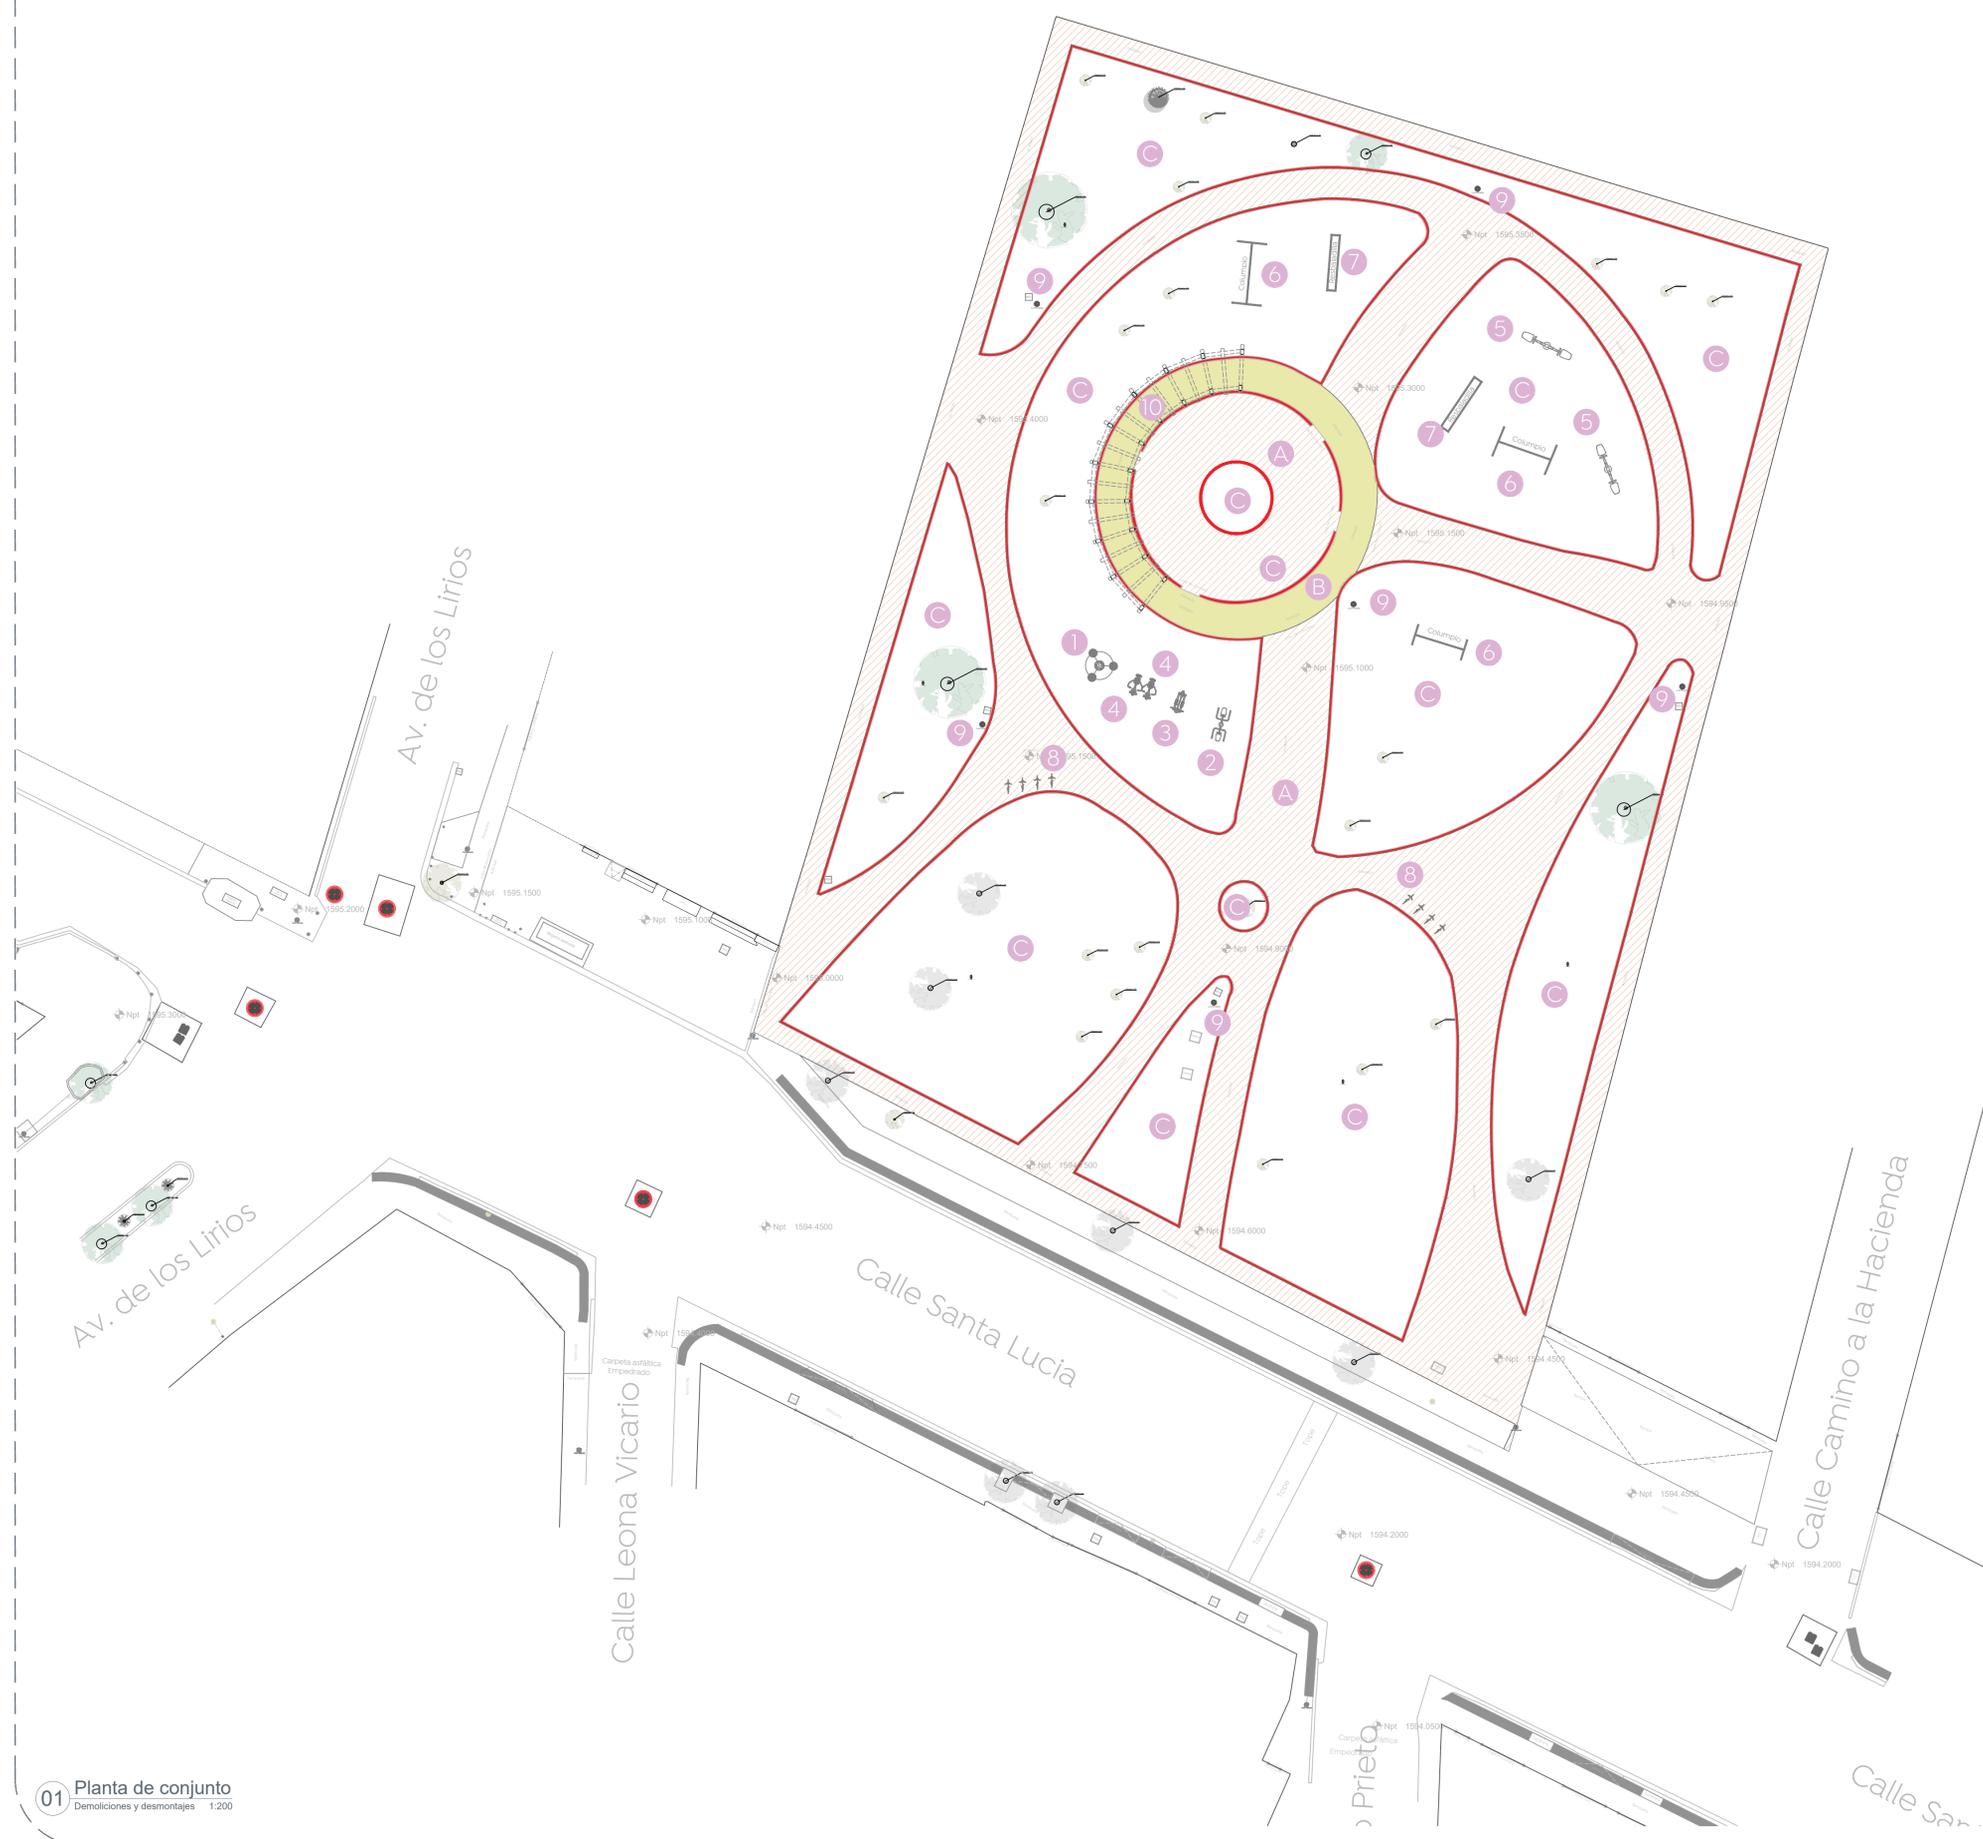
**01** Planta de conjunto  
 Demoliciones y desmontajes 1:200

Simbología	Descripción	Área	Imagen
A	Losa de concreto de 10 cm de espesor.	1,159 m <sup>2</sup>	
B	Adoquín color gris en formato 20 x 20 x 6 cm de espesor.	94 m <sup>2</sup>	
C	Demolición de machuelo de concreto tipo "I", con dimensiones 15 x 30 cm.	899 ml

Simbología	Descripción	Unidad	Imagen
1	Retro con recuperación cintura tripe	1 pzas.	
2	Retro con recuperación de aparato presión piernas	1 pzas.	
3	Retro con recuperación de elíptica	1 pzas.	
4	Retro con recuperación de equipo remo	2 pzas.	
5	Retro con recuperación de sube y baja	2 pzas.	
6	Retro con recuperación de columpio	3 pzas.	
7	Retro con recuperación de resbaladilla	2 pzas.	
8	Retro con recuperación de ciclopiquet	8 pzas.	
9	Retro con recuperación de luminaria punta poste.	6 pzas.	
10	Demolición de estructura tipo pérgola (ver plano PR-VSL-DEM-02)
