Nombre del proyecto:  
Rehabilitación del polígono denominado Parque Recreativo  
Pirules (Jocotán II - El Tule), más obras complementarias, ubicada  
en la confluencia de las calles calzada de los Pirules y Av. Ignacio  
L. Vallarta, Granja, municipio de Zapopan, Jalisco

Plano de portería.

DOPI-MUN-PP-EP-LP-014-2025

ER-JO-CAN-POR

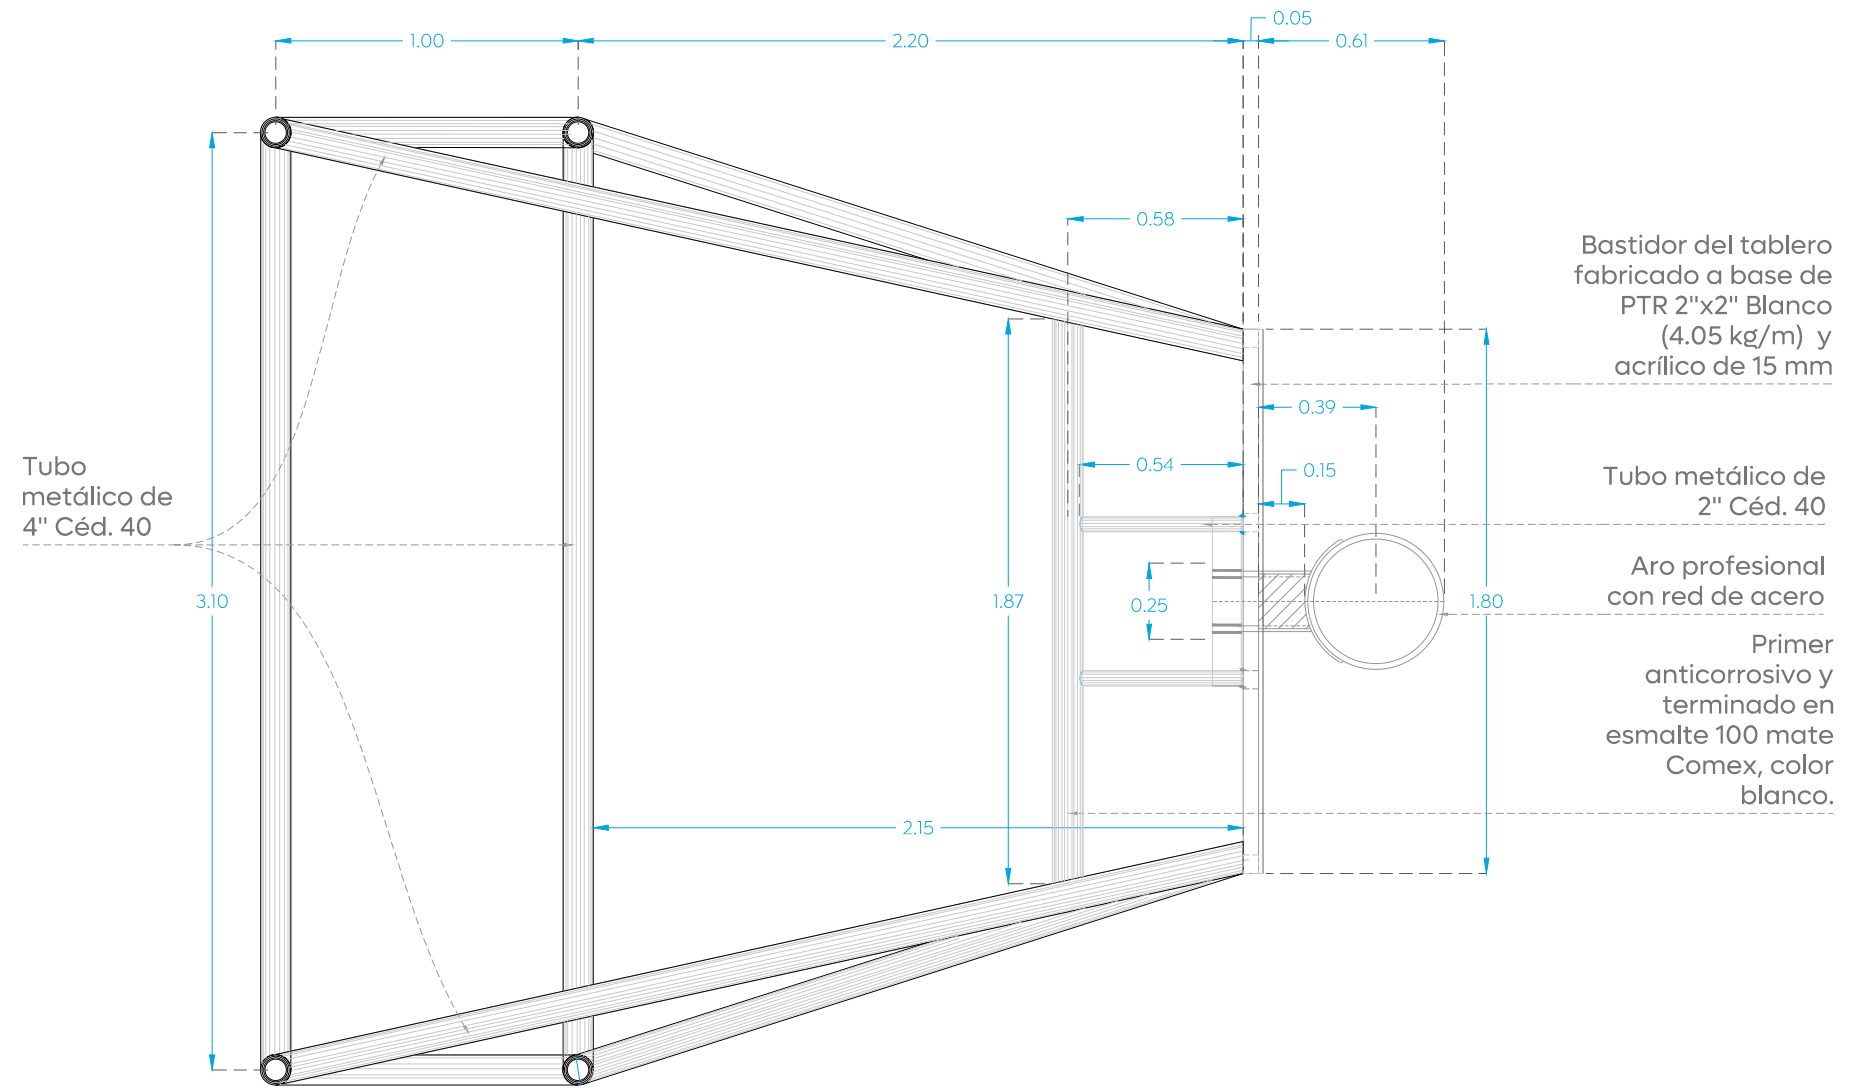
Planta estructural  
Portería, tablero y arco.  
Escala 1:25

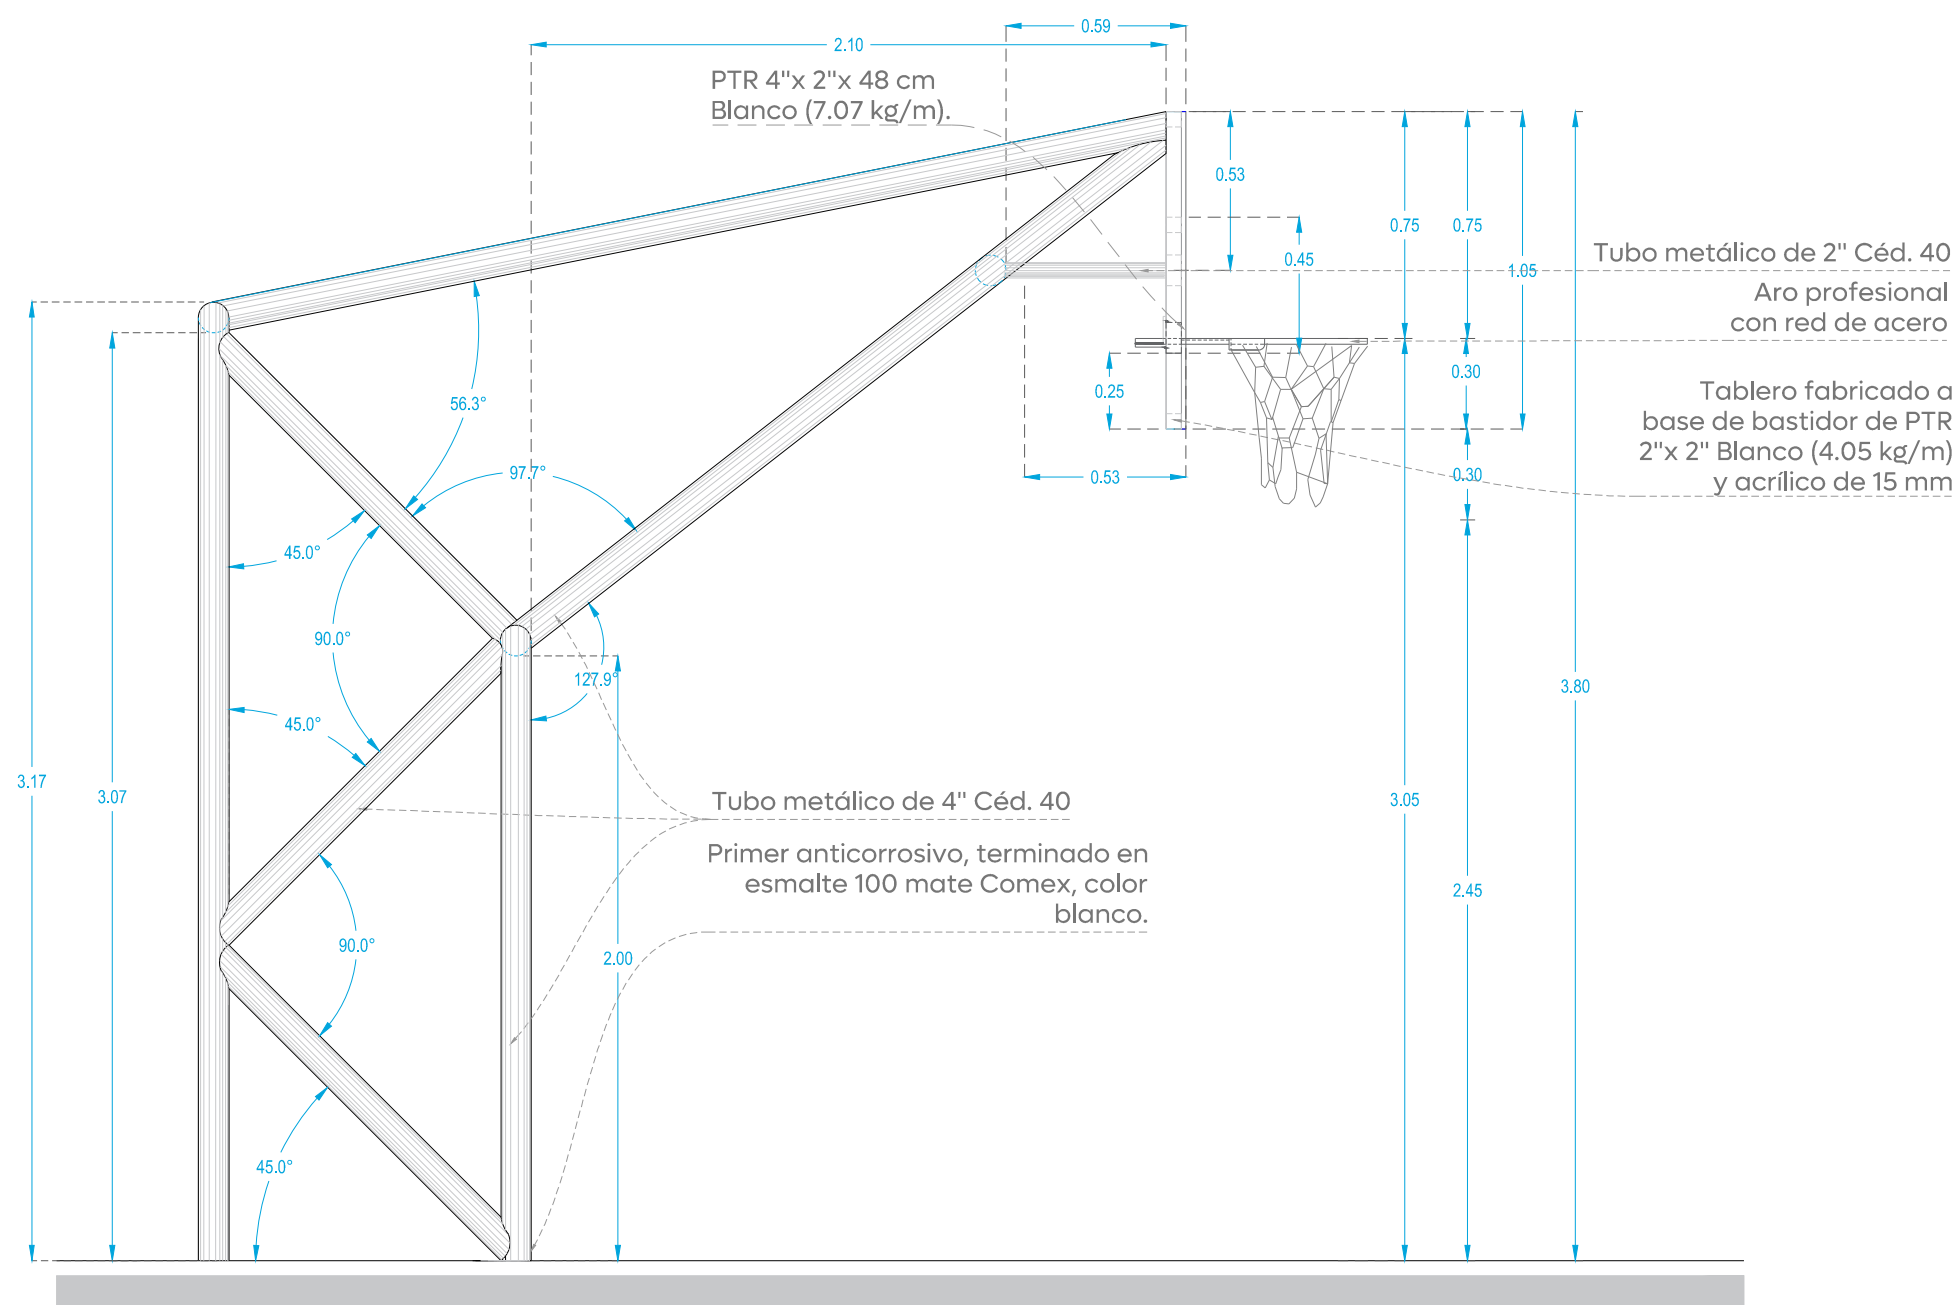
Alzado lateral  
Portería, tablero y arco.  
Escala 1:25

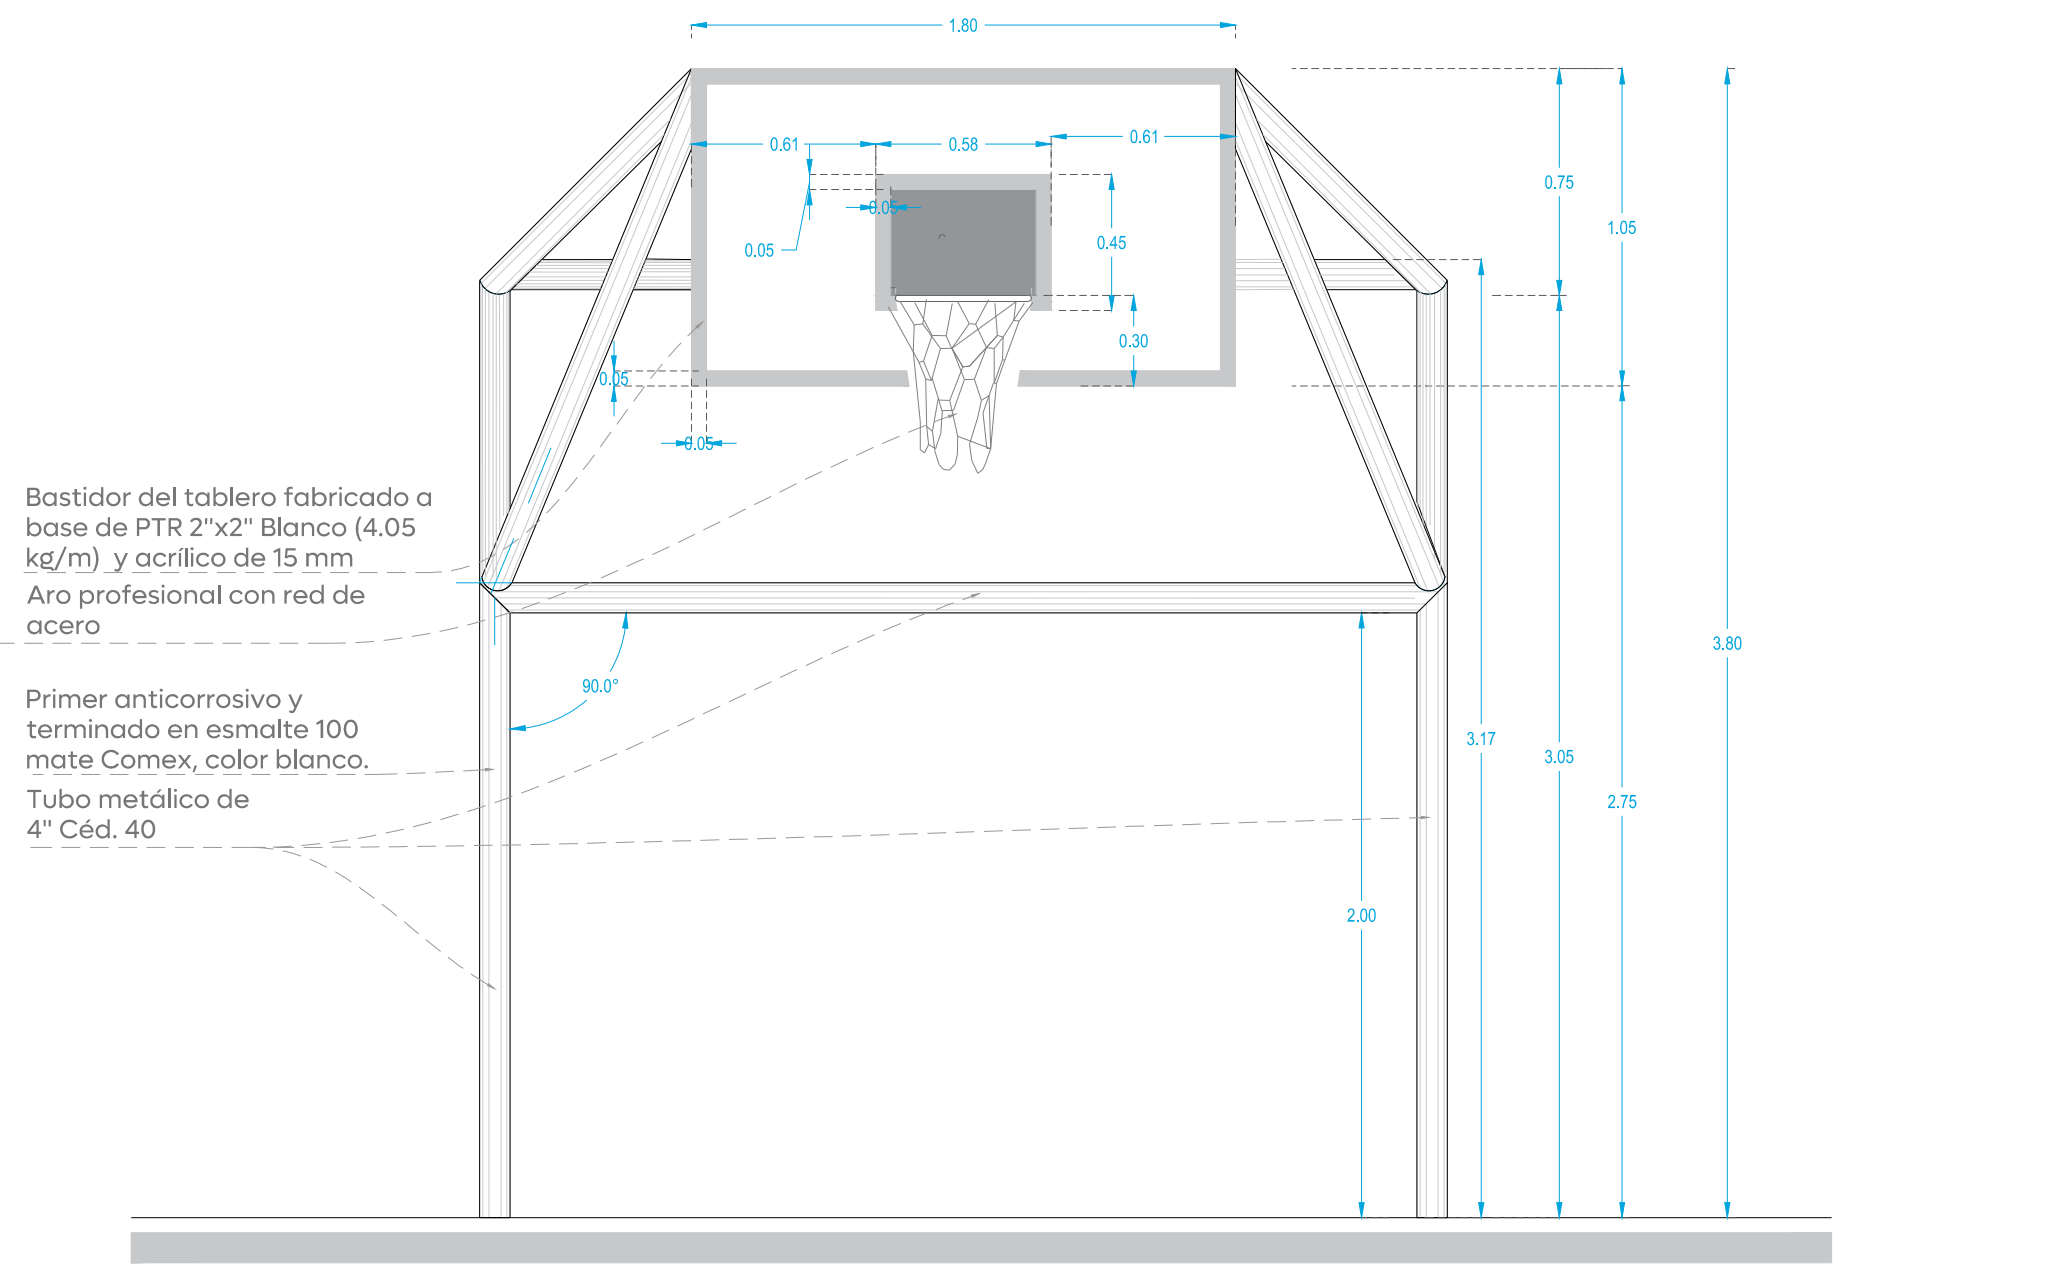
Alzado frontal  
Portería, tablero y arco.  
Escala 1:25

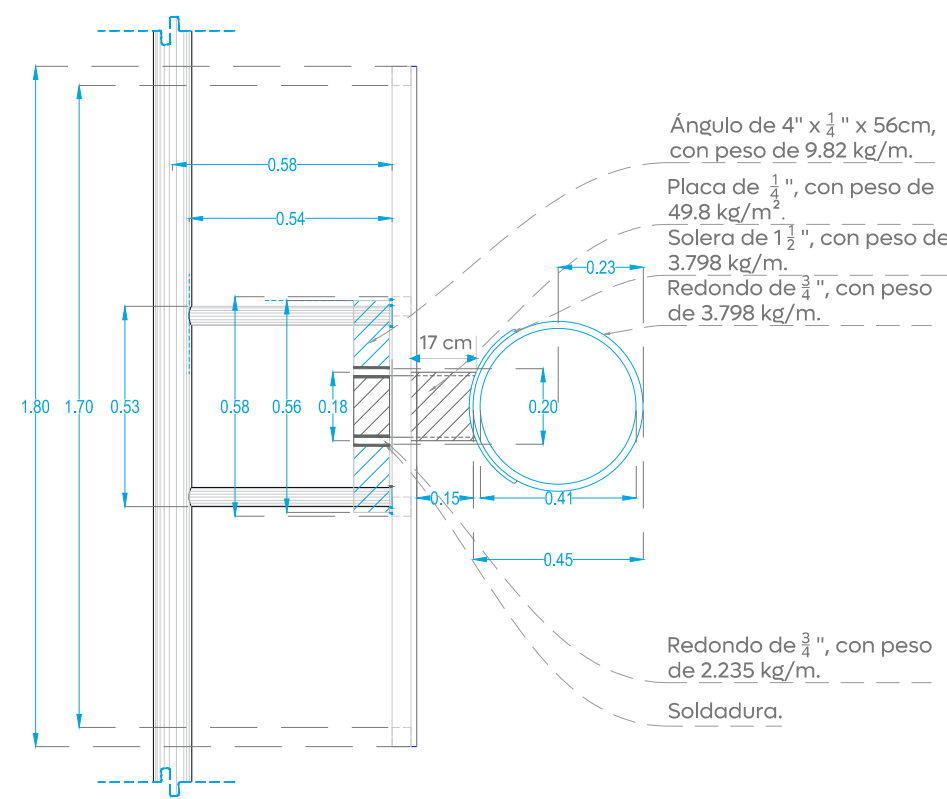
Planta de tablero  
Escala 1:20 Cotas (M)

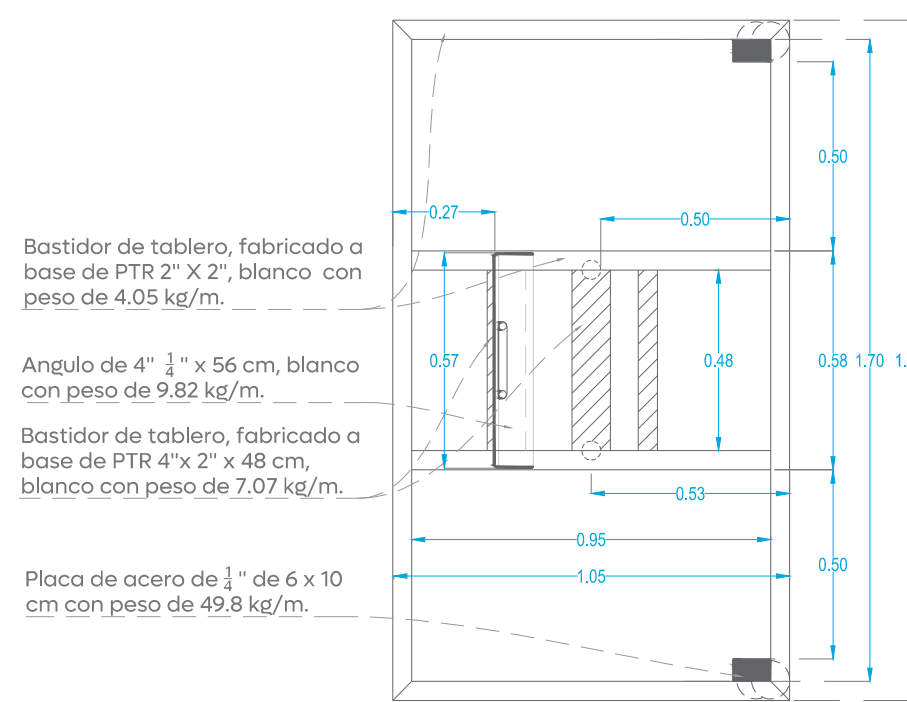
Planta de vista  
posterior de tablero.  
Escala 1:20 Cotas (M)

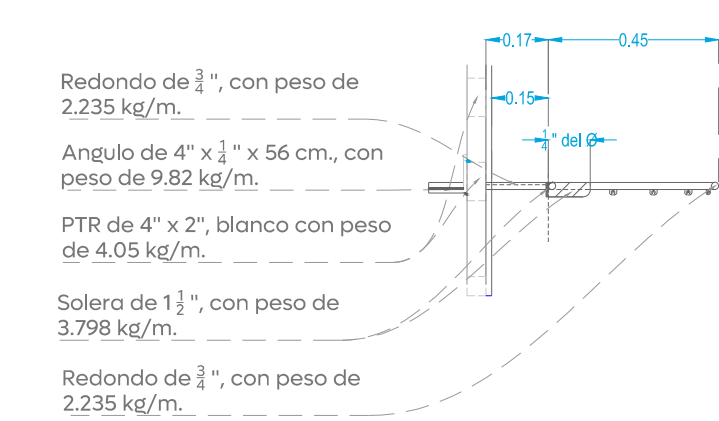
Sección transversal de arco  
Escala 1:20 Cotas (M)

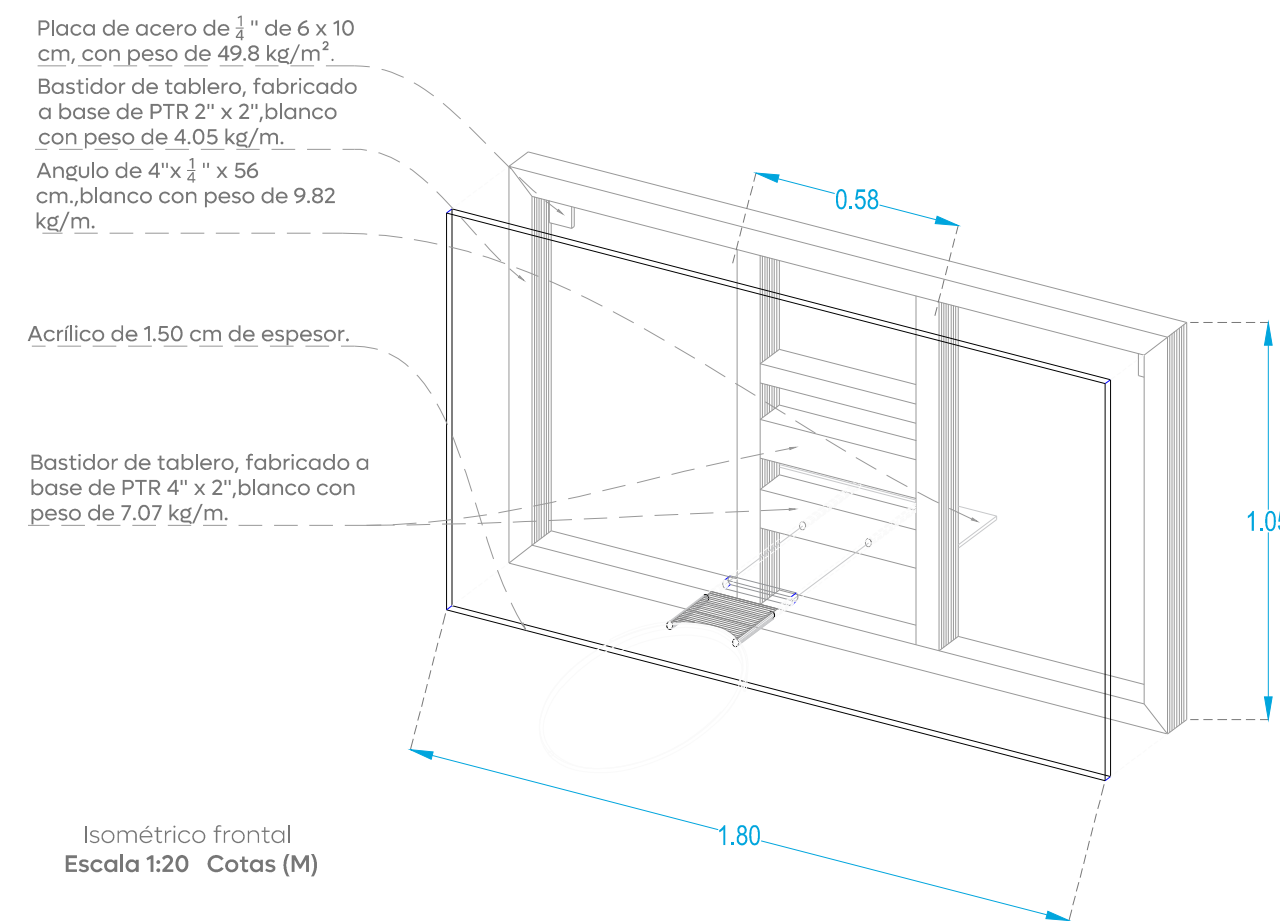
## 03 Isométrico frontal de tablero

Detalles estructurales de tablero de portería 1:20

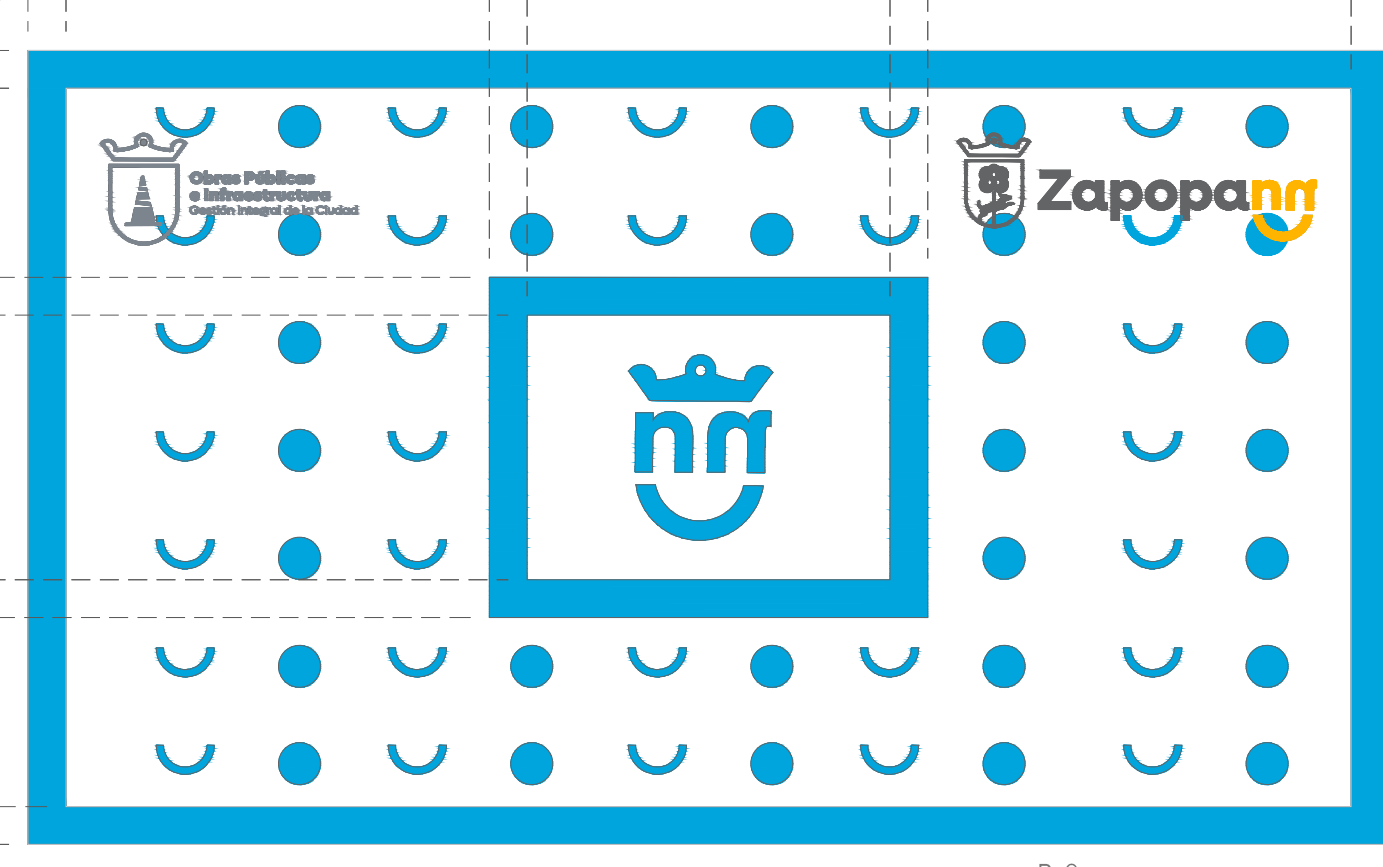
## 05 Detalle de Vinil

Gráfico de vinil en corte  
Escala 1:10 Cotas (M).

Vinil de tablero 1:10

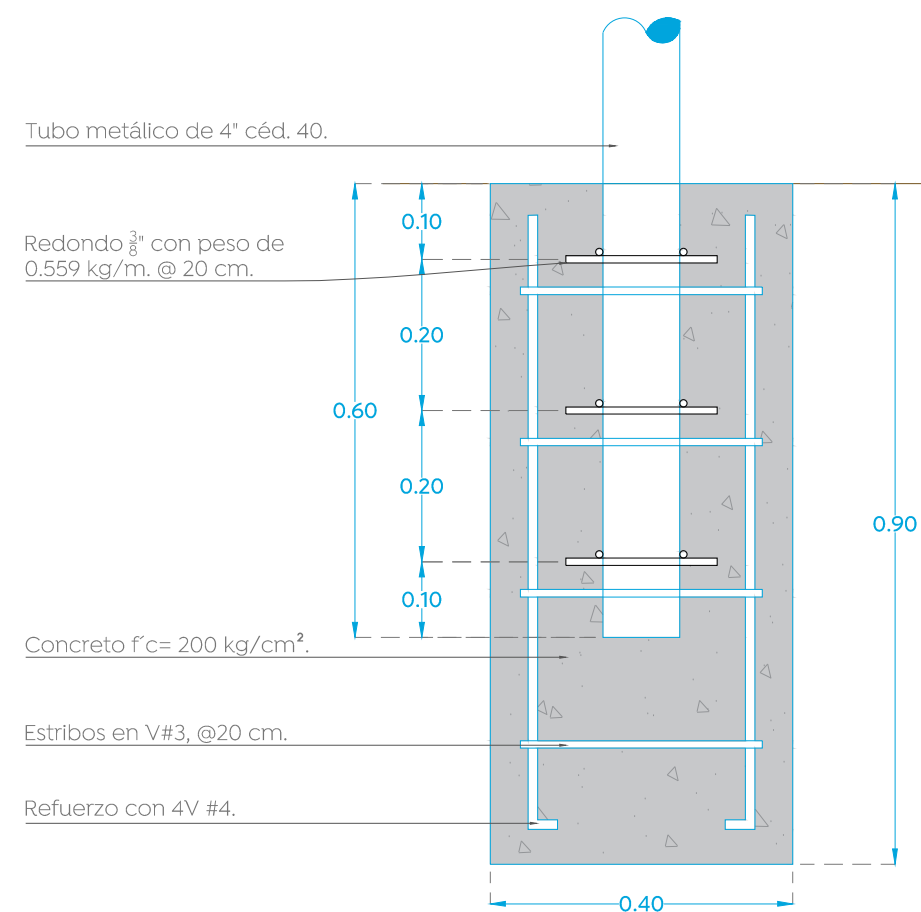
## 06 Detalle de cimentación

Detalle de mampostería  
Escala 1:10 Cotas (M).

Detalle de cimentación de portería 1:10

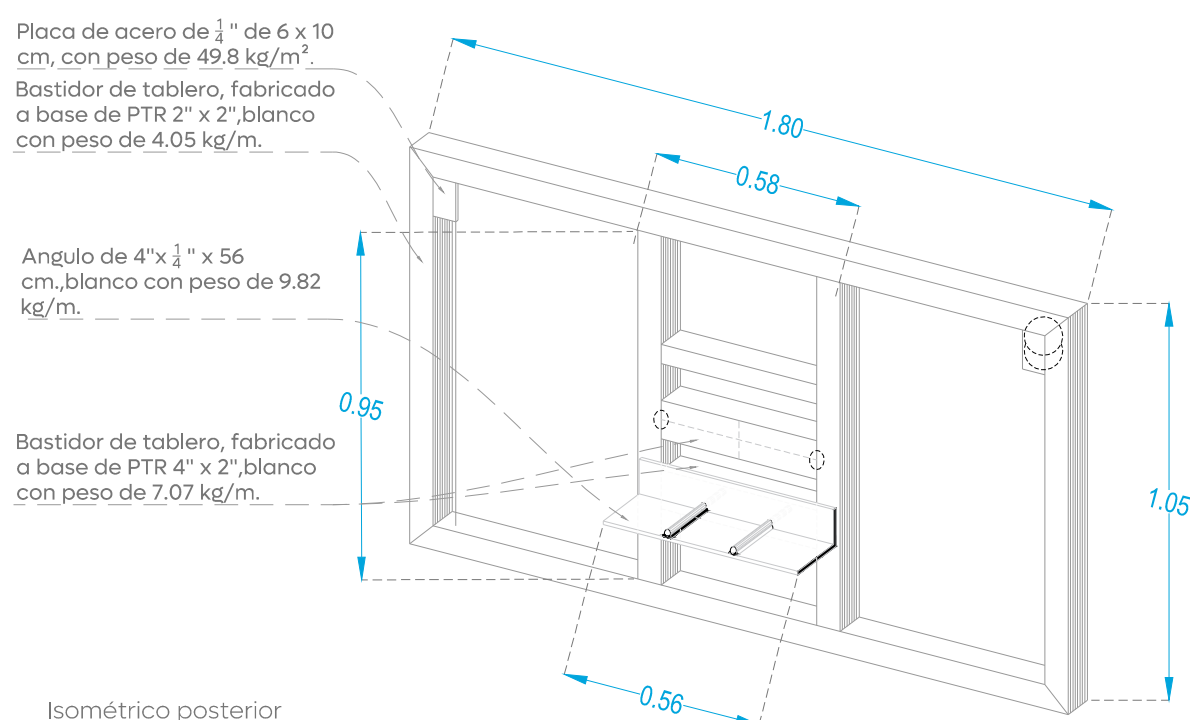
## 04 Isométrico posterior de tablero

Detalles estructurales de tablero de portería 1:20
