NOMBRE DEL PROYECTO:
REHABILITACION DE MURO DE CONTENCIÓN EN RASTRO MUNICIPAL UBICADO EN DEL RASTRO No. 13, SAN JOSE DEL BAJIO, ZAPOPAN JALISCO.

CONTENIDO DEL PLANO:
PLANTA DE UBICACION PARA LA REHABILITACION DE MURO DE CONTENCIÓN.

CLAVE PLANO: UB-01

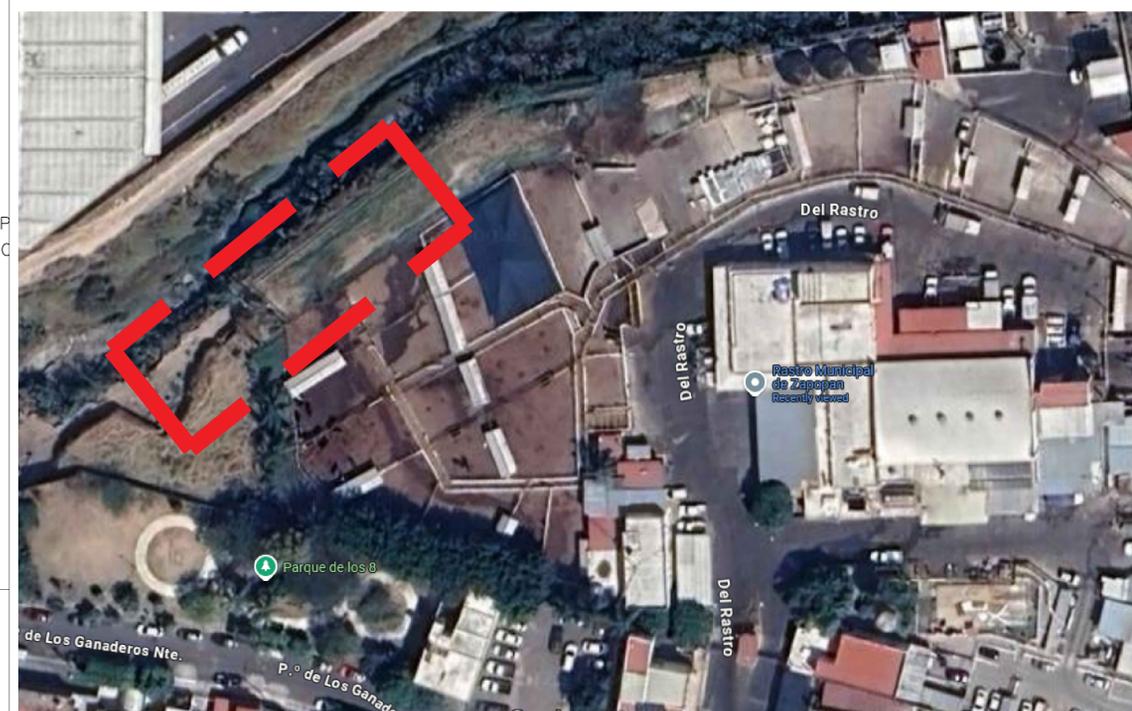
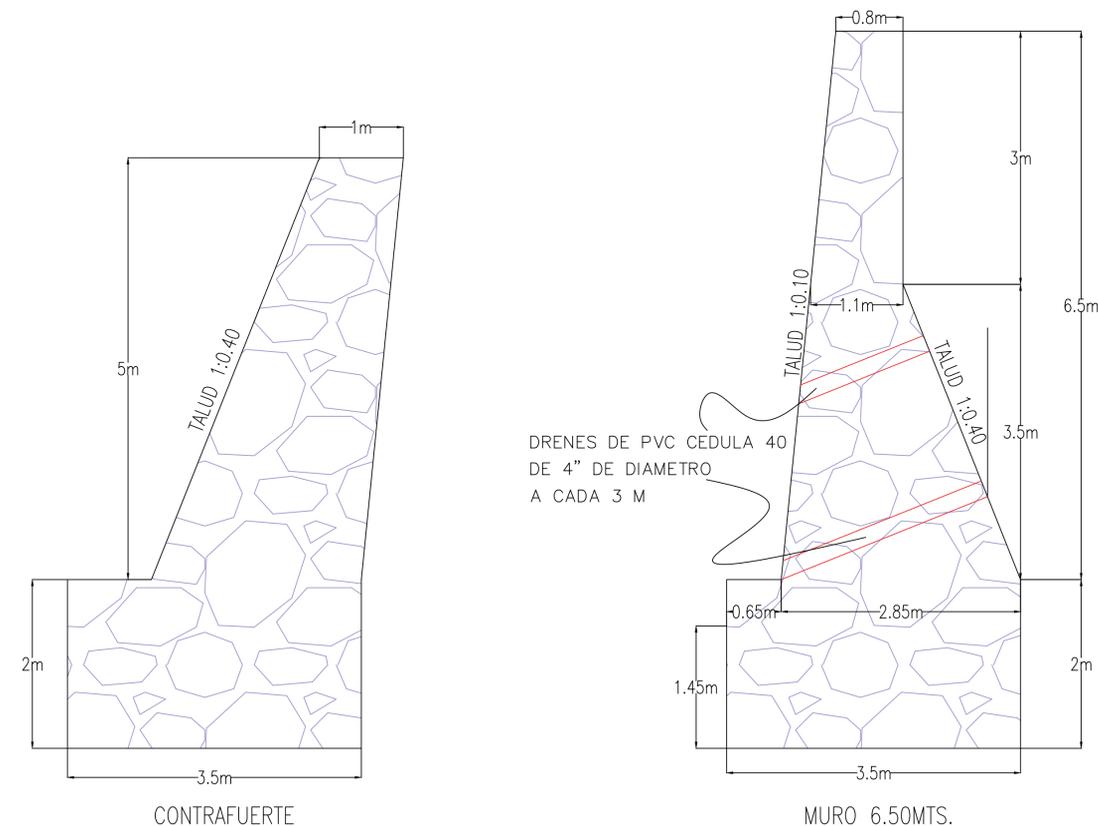
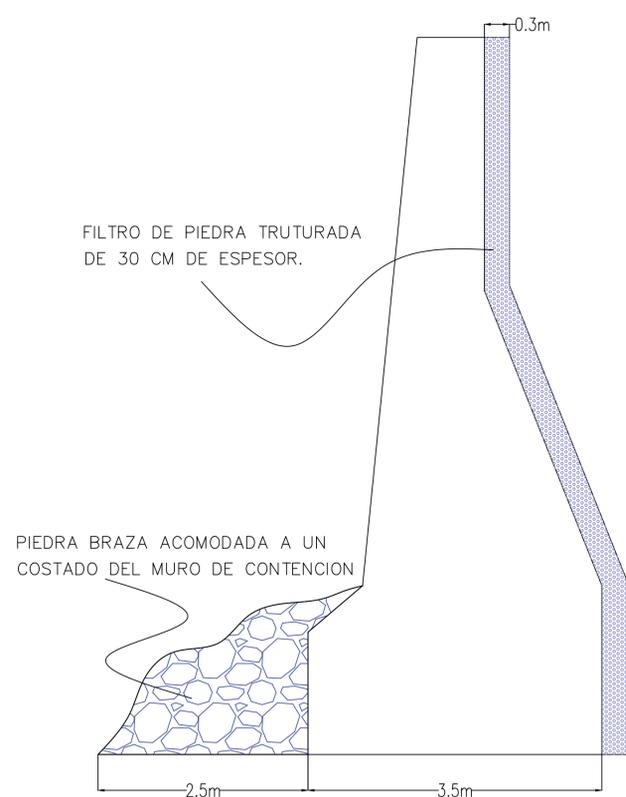
UBICACION DE REHABILITACION DE MURO DE CONTENCIÓN

LOS MUROS SE HARÁN DE MAMPOSTERIA DE 3RA CLASE CON CEMENTO ARENA 1:5. EN LA ZONA POSTERIOR AL MURO SE COLOCARÁ UNA CAPA DE PIEDRA TRITURADA CON 30 CMS DE ESPESOR LIMITADA EN SU PARTE INFERIOR POR LA POSICION DE LOS TUBOS DE PVC CEDULA 40 CON DIAMETRO DE 4". SE COLOCARÁ A CADA 3 M DE SEPARACION . CUANDO SE PRESENTEN CAMBION EN LA RESISTENCIA DEL TERRENO SE DISPONDRA DE JUNTAS DE CONSTRUCCION CON EL OBJETO DE INDEPENDIZAR LOS ASENTAMIENTOS.
