**DETALLE 1**  
(CONEXIÓN TRABE DE CONCRETO A TRABE METALICA)

**DETALLE 3**  
(CONEXION TRABE A VIGA EXISTENTE)

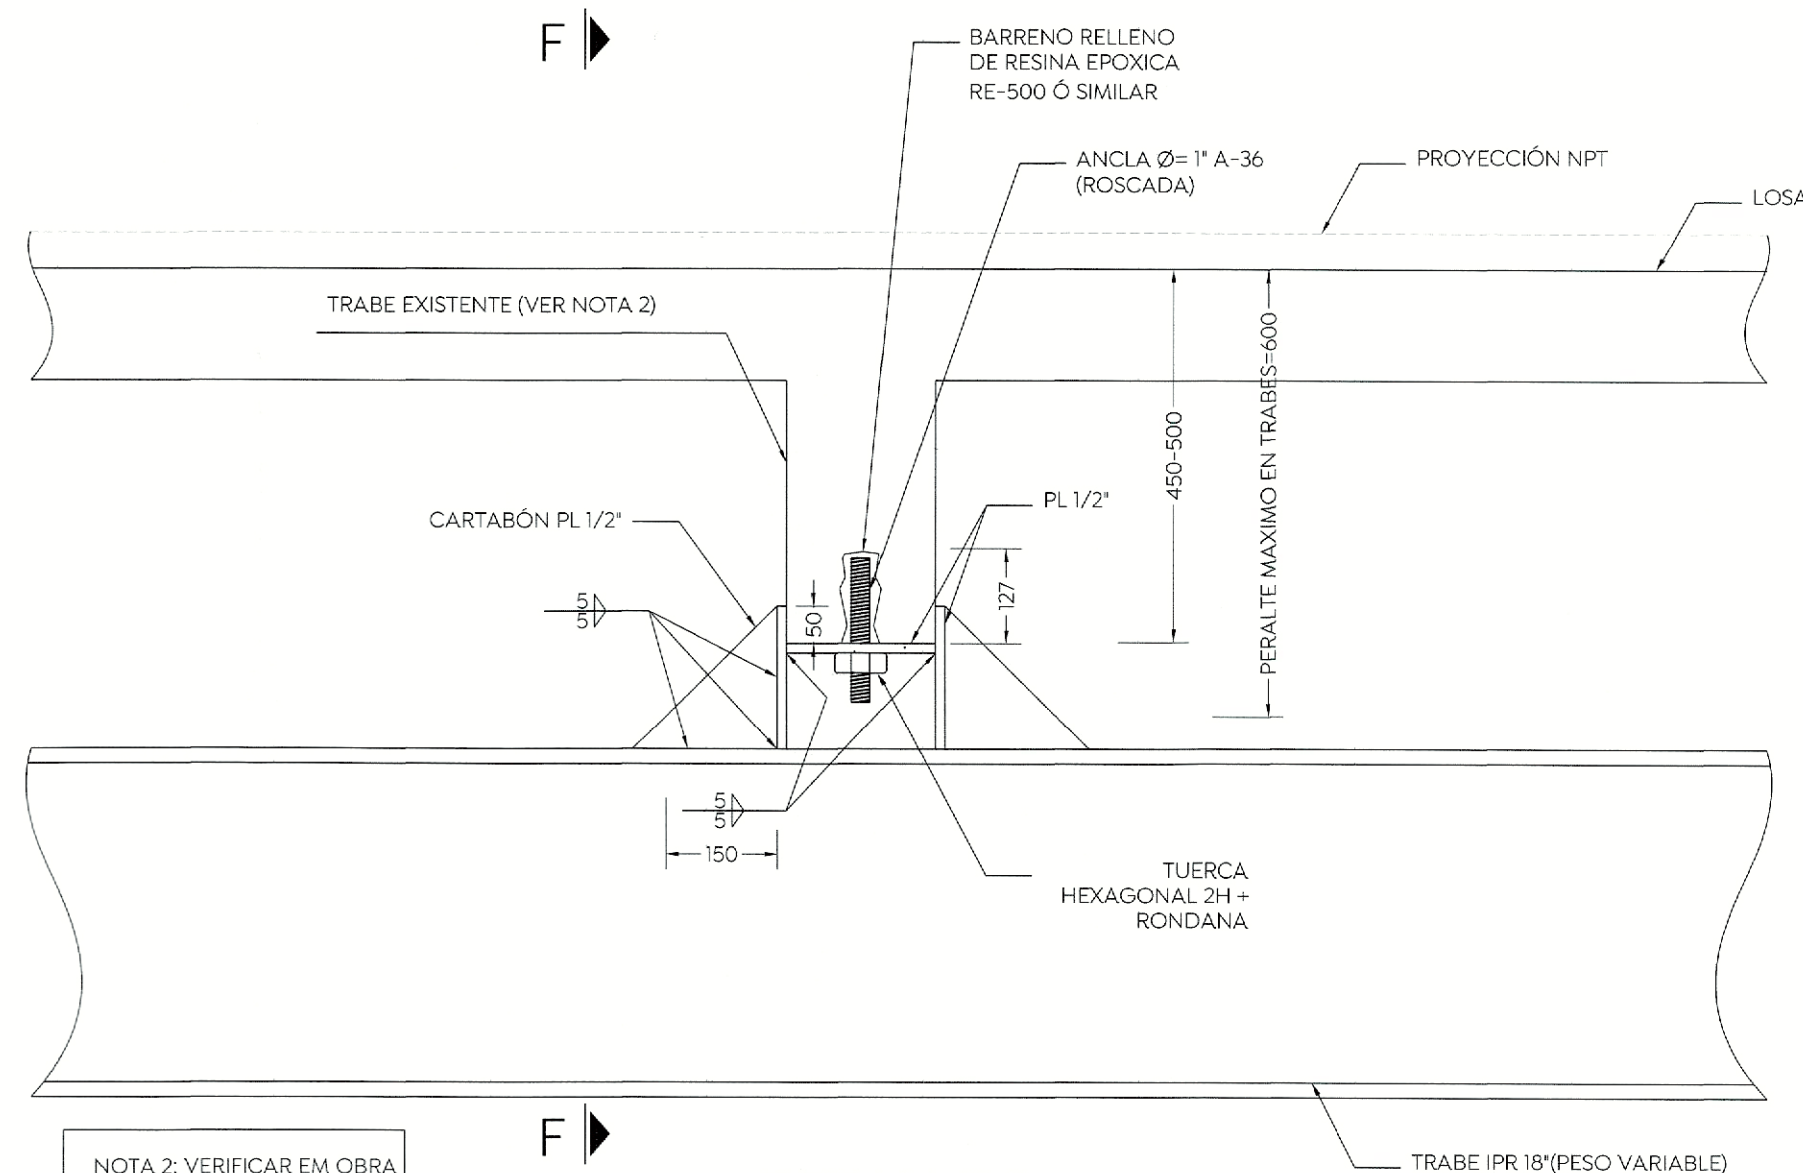
**DETALLE 2**  
(CONEXIÓN TRABE DE CONCRETO A TRABE METALICA)

NOTA 2: VERIFICAR EN OBRA PERALTE DE TRABES. EN CASO DE ENCONTRAR UN PERALTE MAYOR AL INDICADO EN PLANOS SE DEBERÁ DE AVISAR AL DESPACHO DE CALCULO

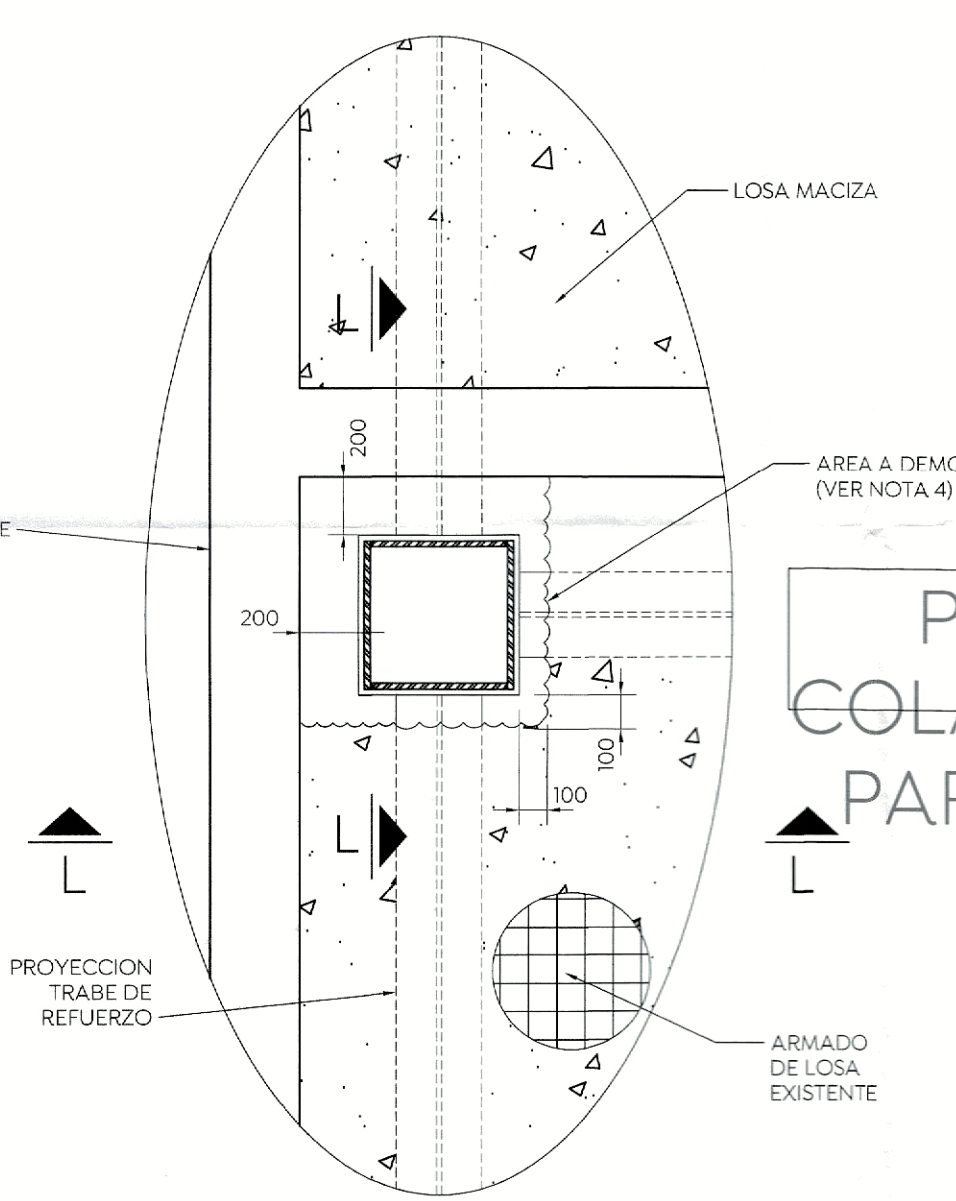
**DETALLE TÍPICO DE HUECO PARA PASO DE COLUMNA METALICA**

**PROYECCION COLADO NUEVO PARA REPONER LOSA**
