Nombre del proyecto:  
Modernización a la Red de Vía Urbana Balcones de la Cantero, frente 05 construcción de puente vehicular en calle Loma Bonita, más obras complementarias, colonia Balcones de la Cantero, municipio de Zapopan, Jalisco

Estructural de puente vehicular

DOPI-MUN-RM-PAV-LP-024-2025

ES-01

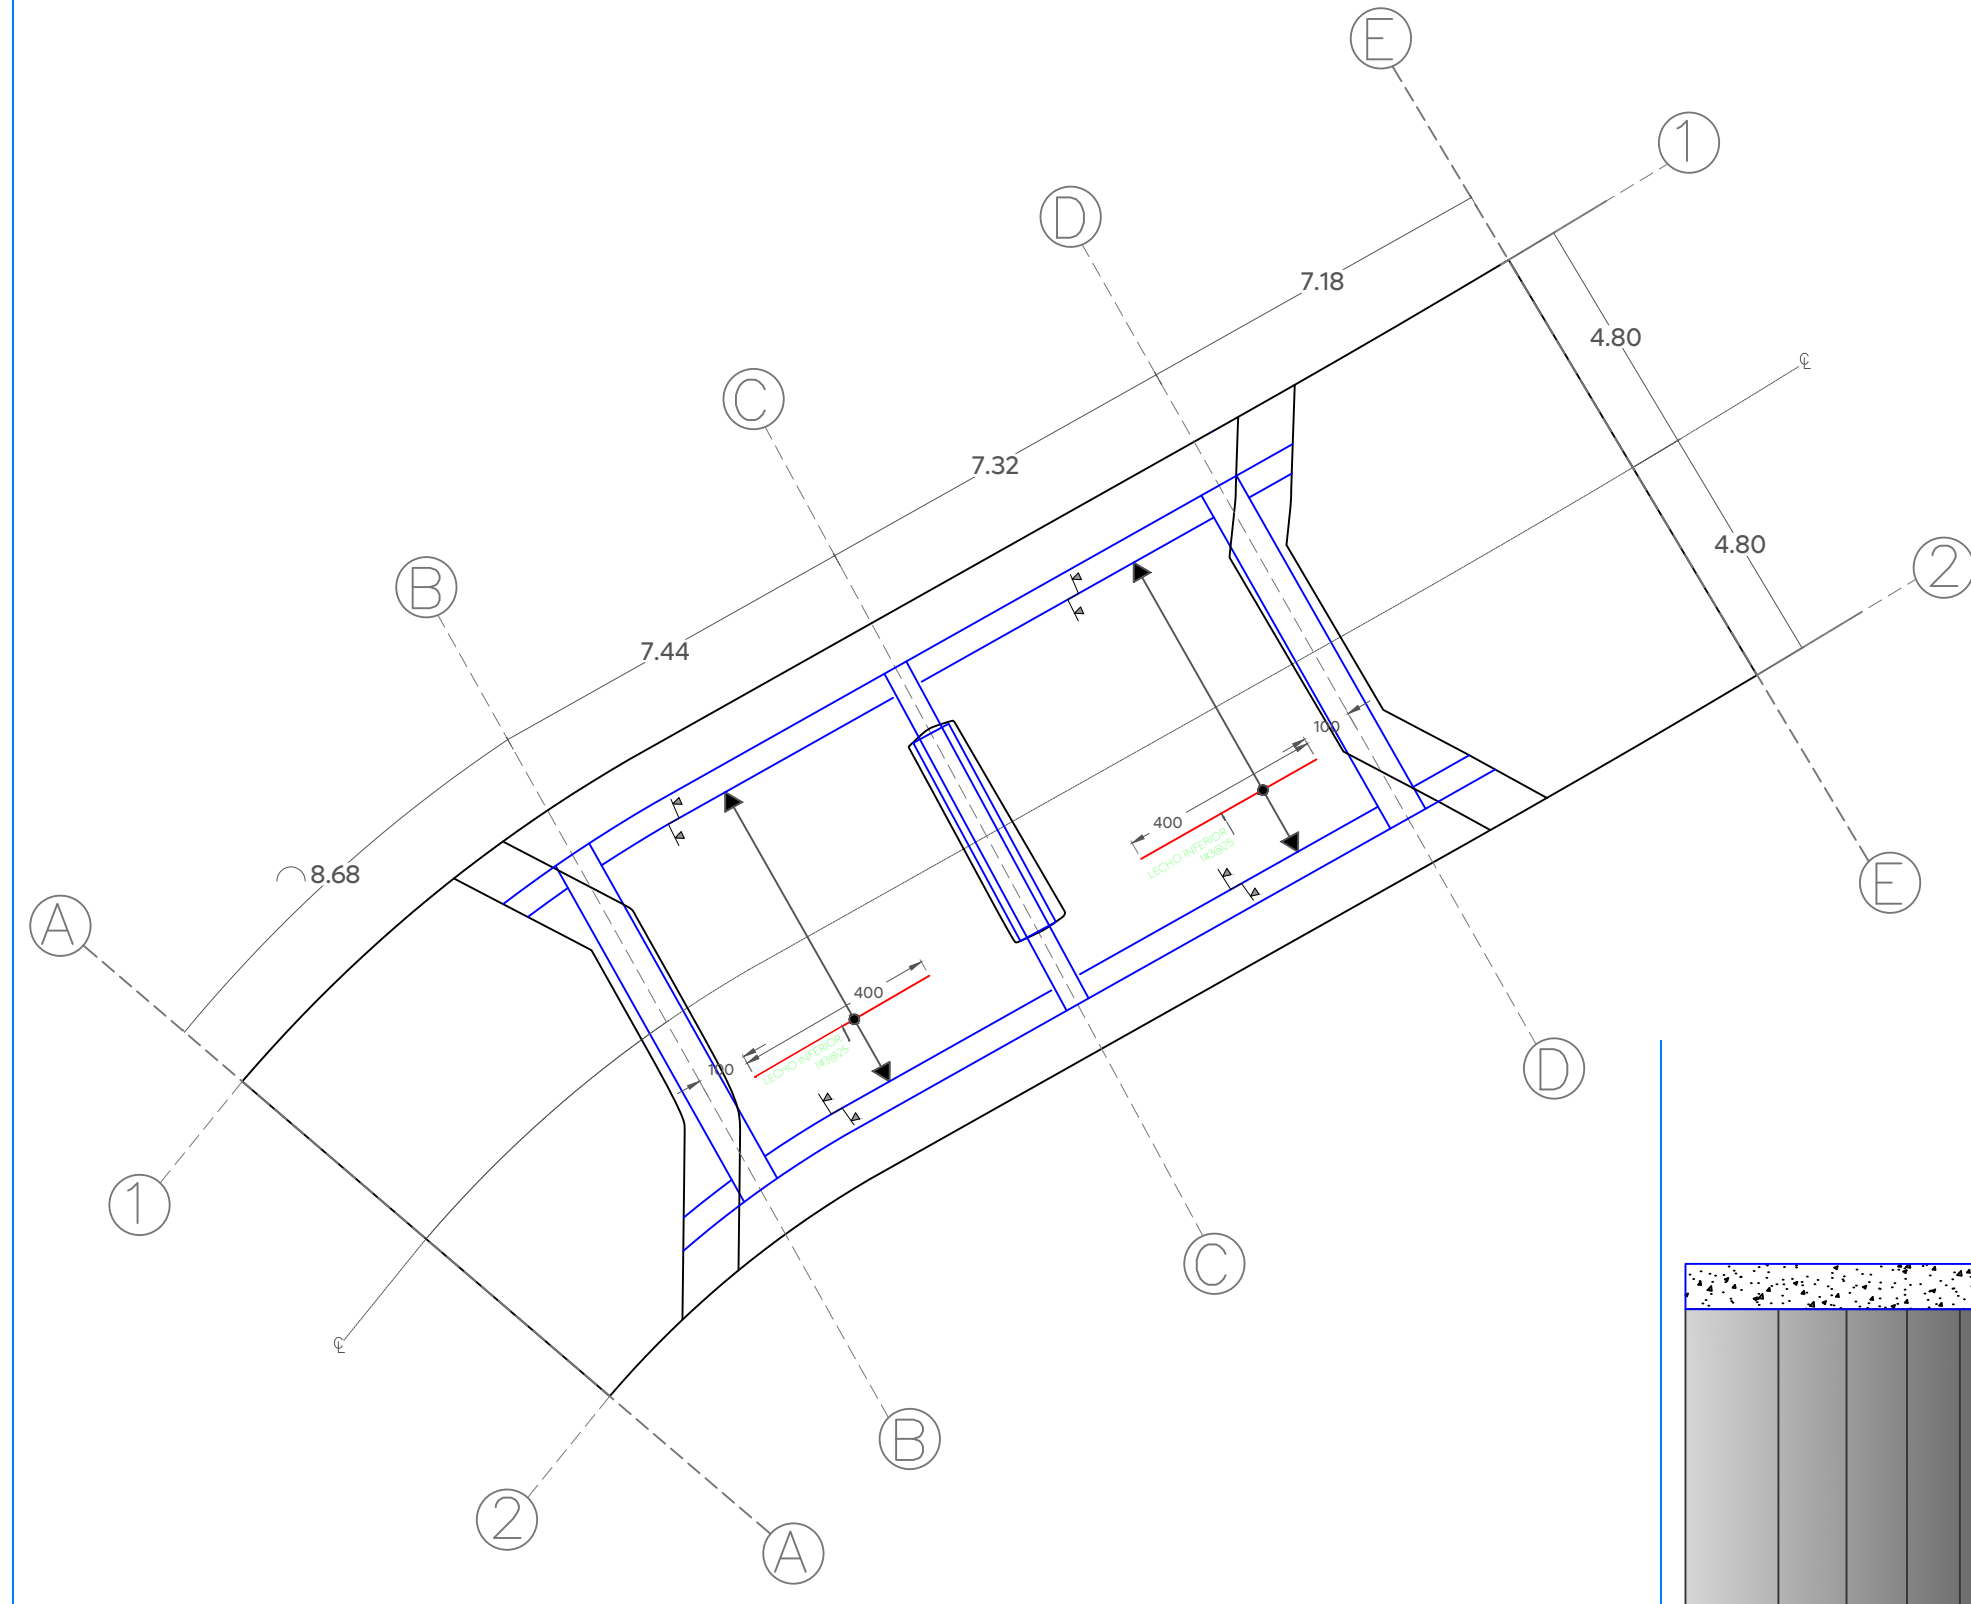
REFUERZO ADICIONAL LECHO INFERIOR

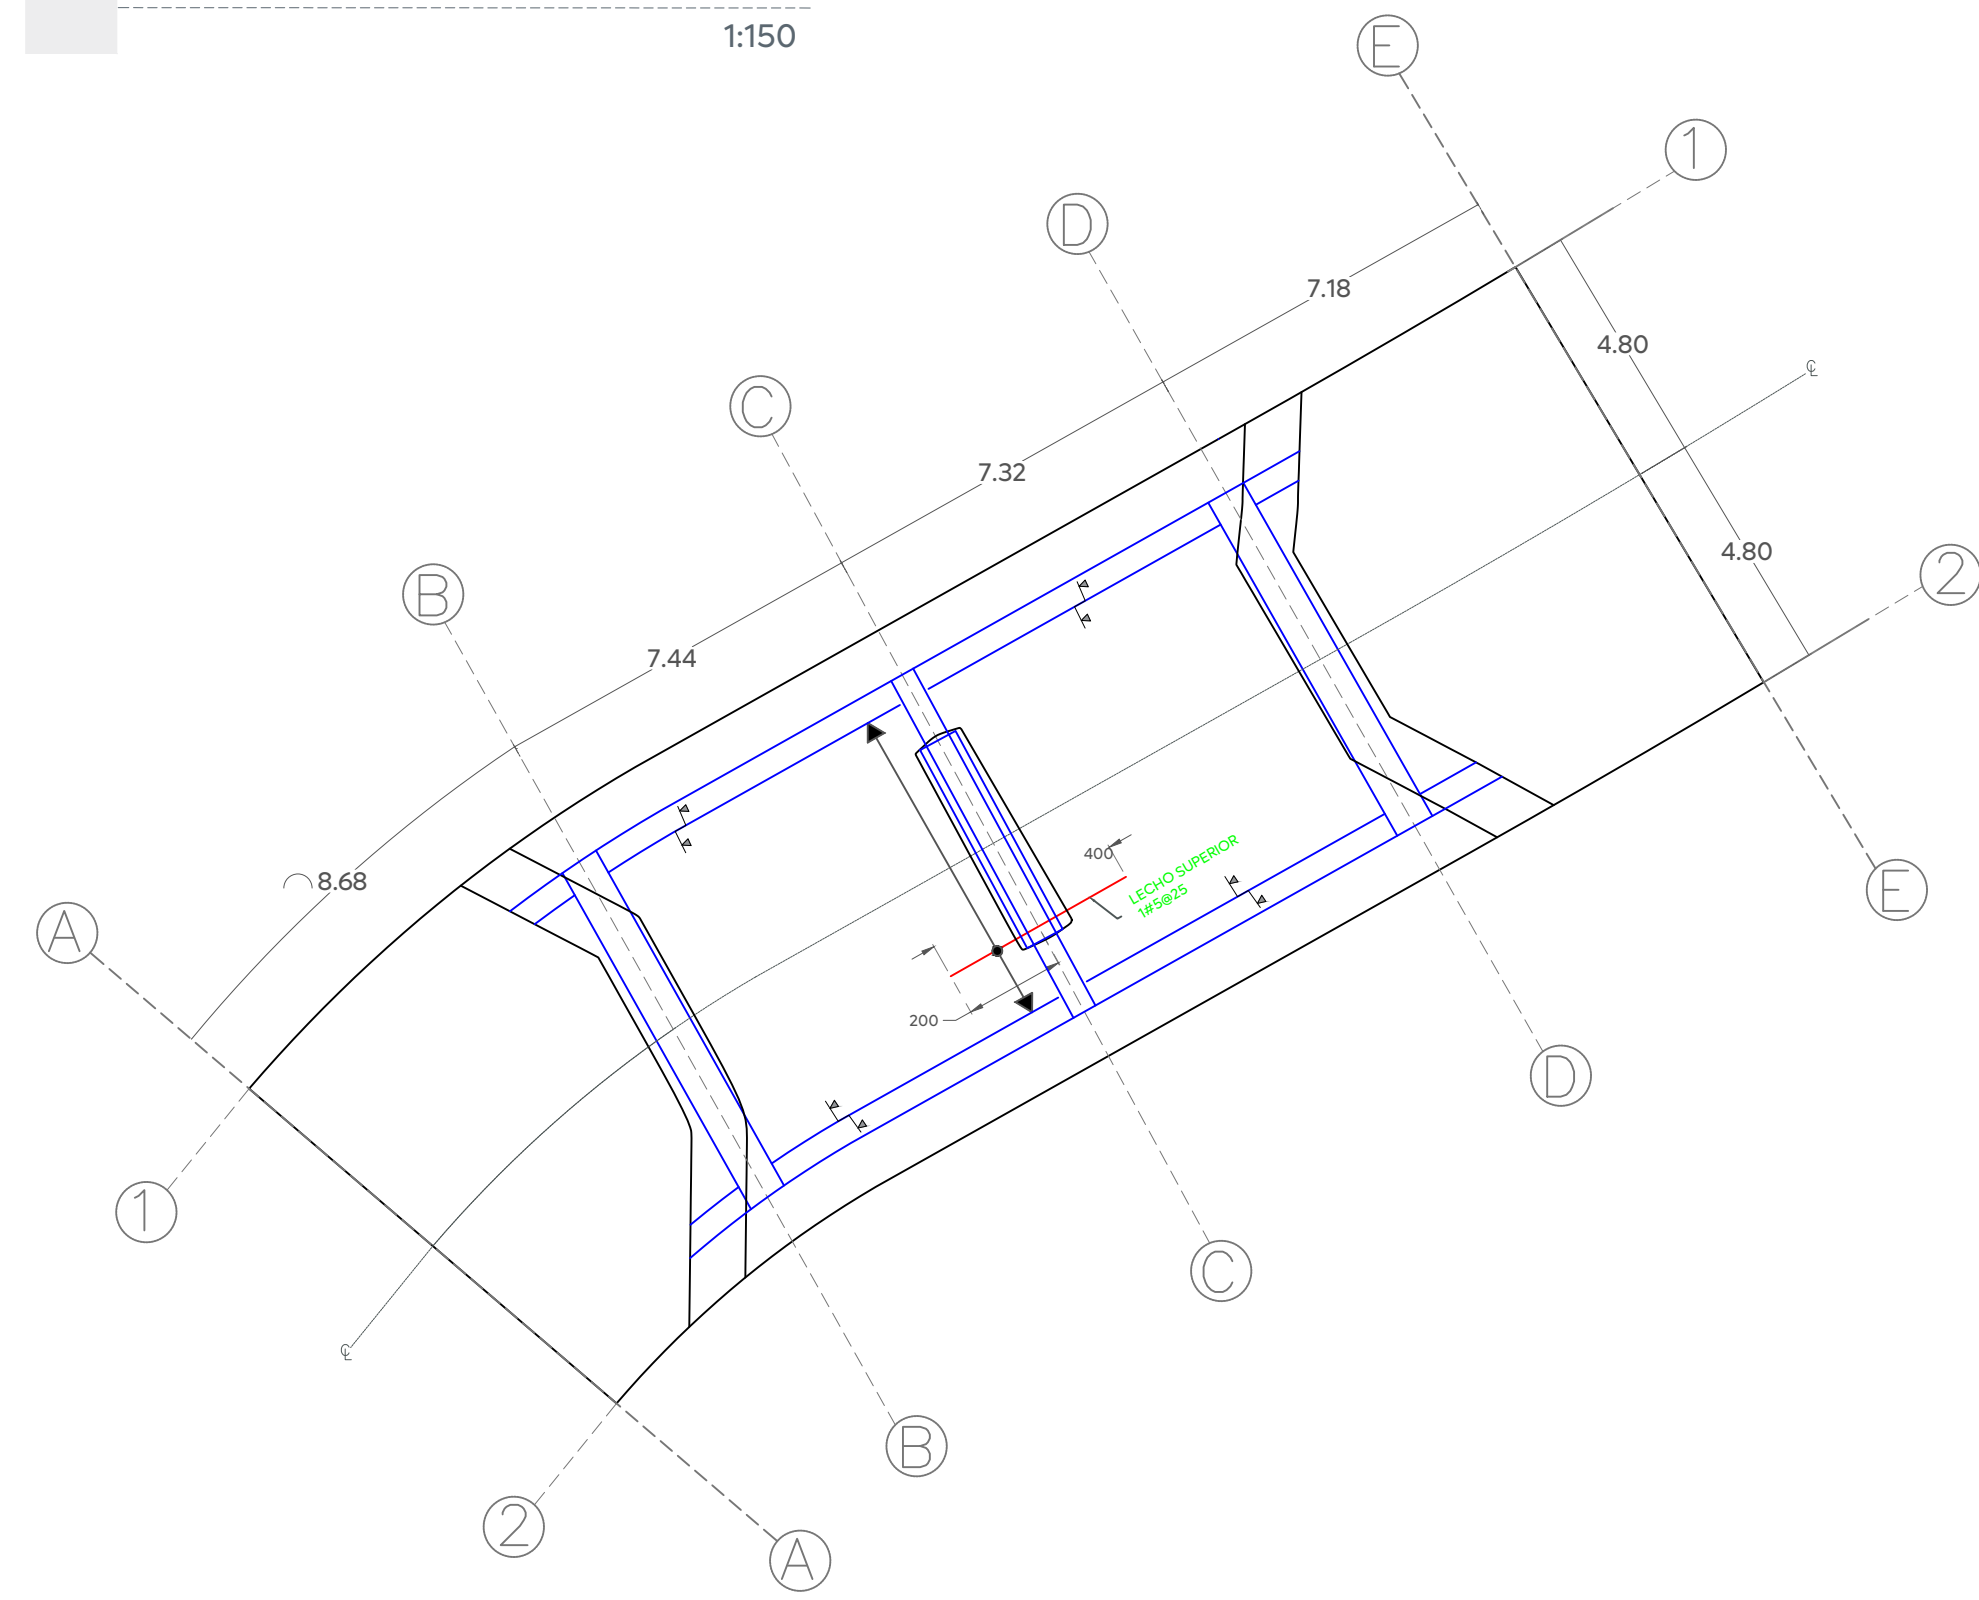
REFUERZO ADICIONAL LECHO SUPERIOR
