06 Levantamiento Fotografico Estado Actual Alimentador ppal.  
LV-EA-02 S/E

## LEV-02

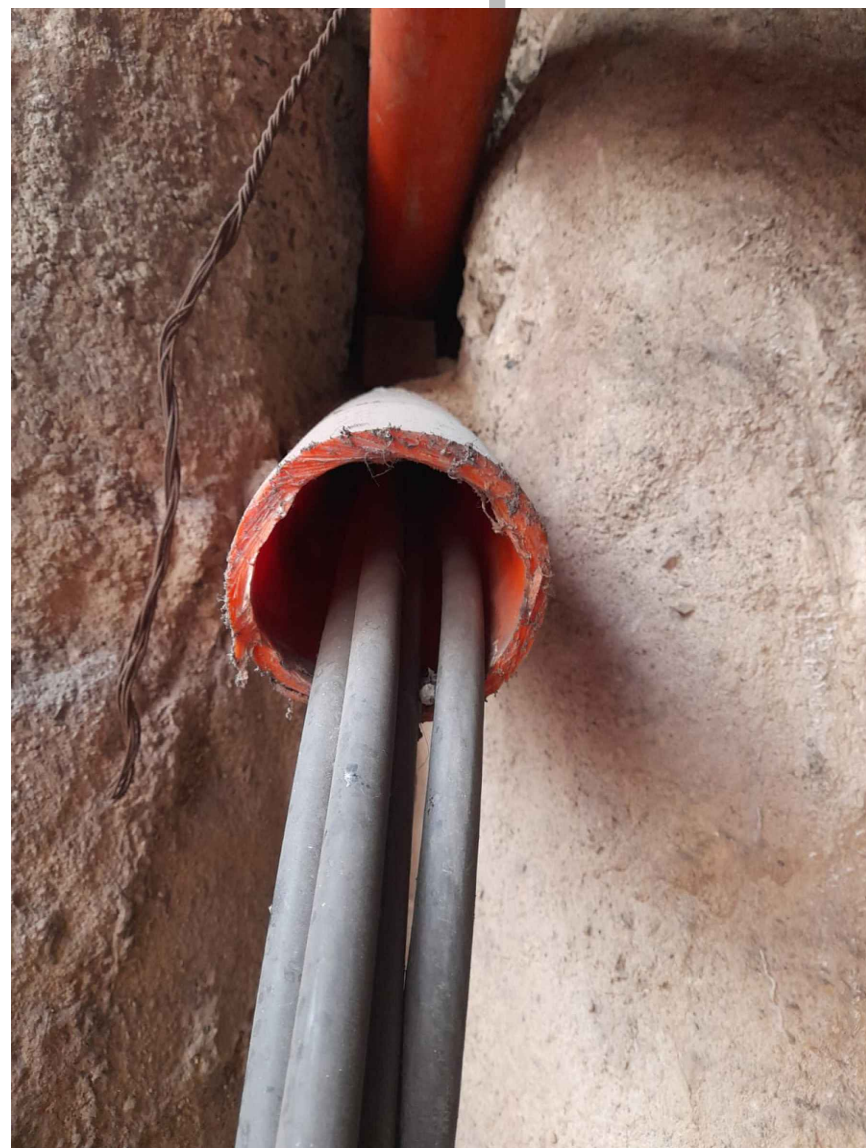
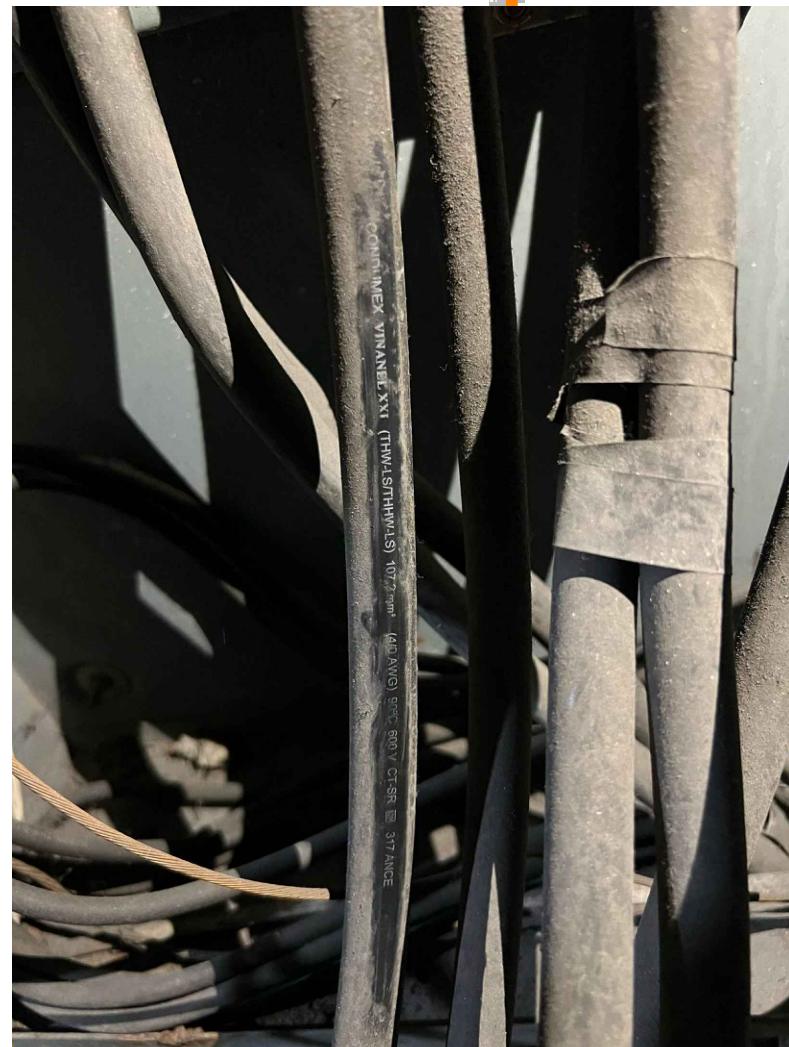
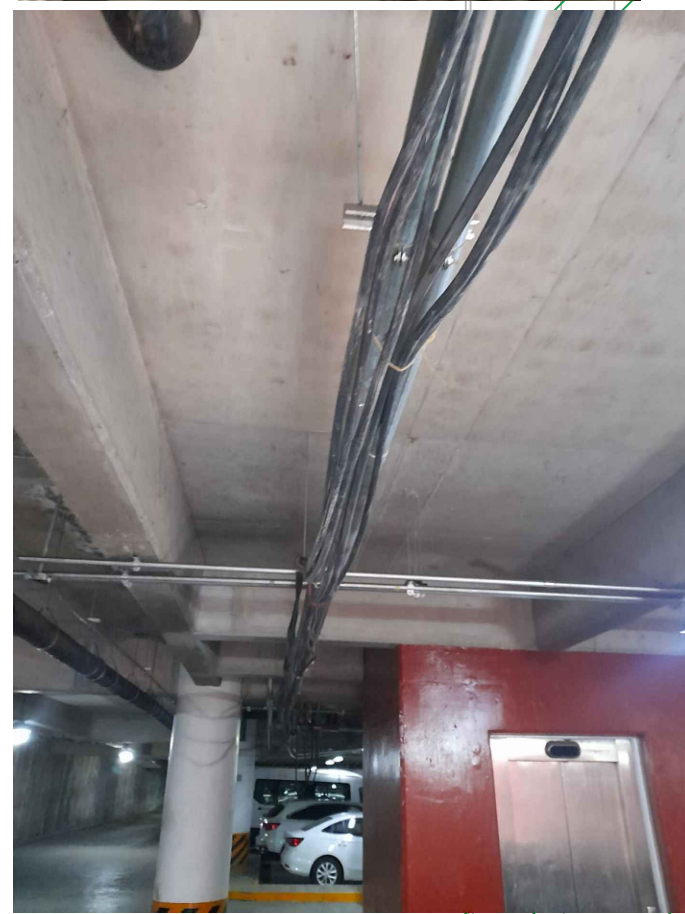
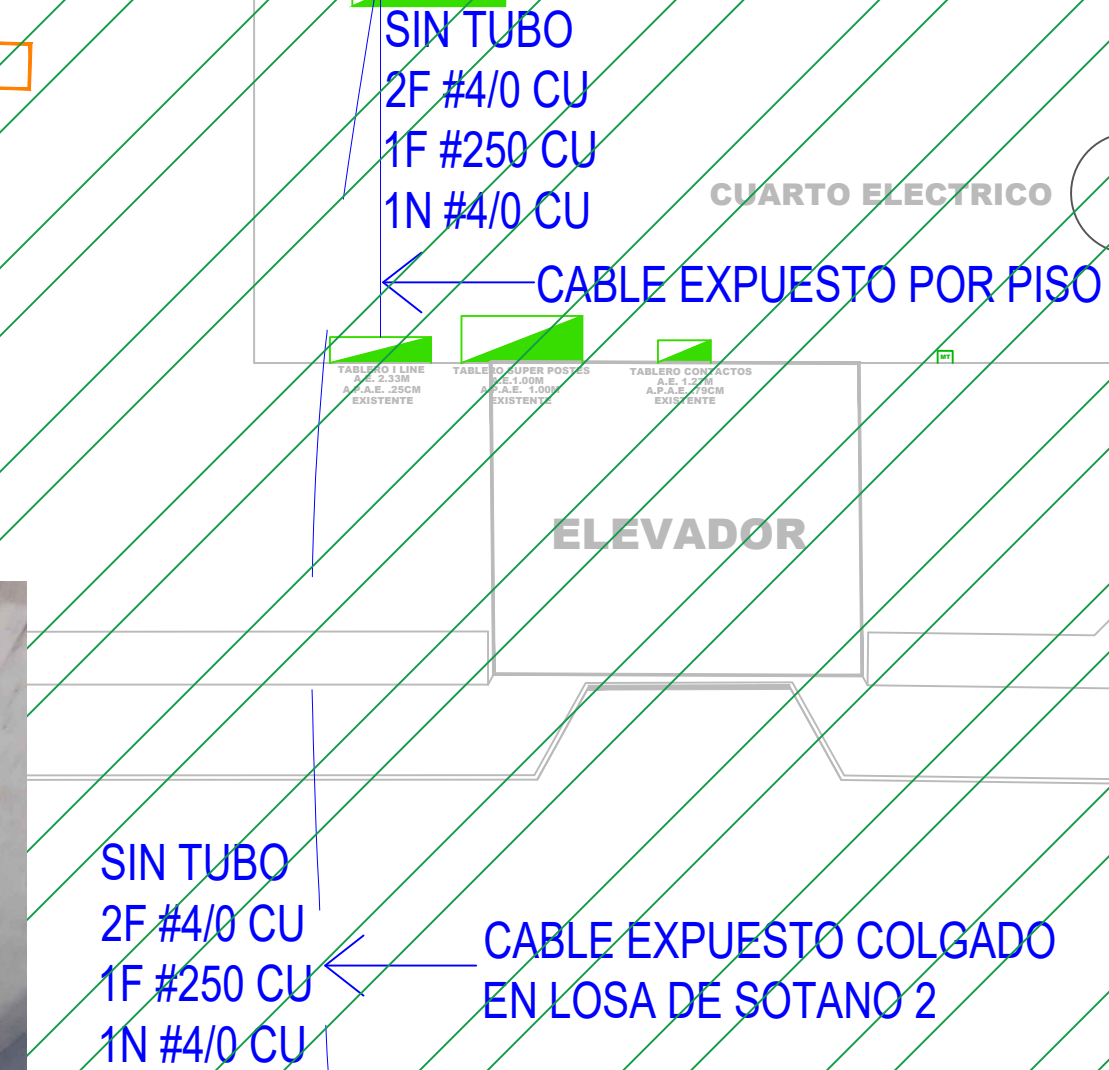
~~SIN TUBO~~  
~~2F #4/0 CU~~  
~~1F #250 CU~~  
~~1N #4/0 CU~~

**CABLE EXPUESTO COLGADO  
EN LOSA DE SOTANO 2**

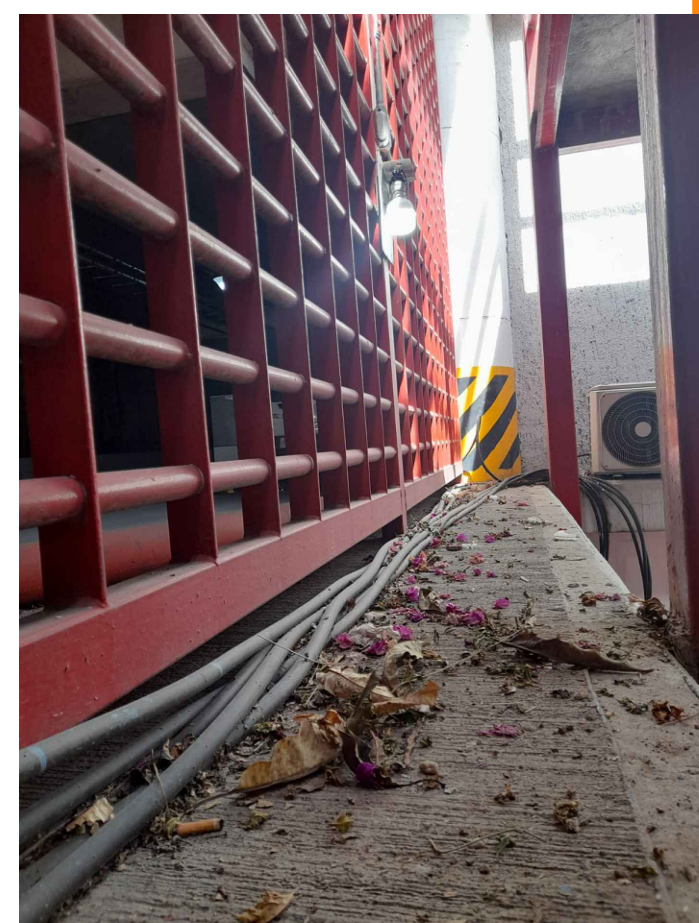
BAJA A  
SOTANO 2

SIN TUBO  
2F #4/0 CU  
1F #250 CU  
1N #4/0 CU

~~-CABLE EXPUESTO SOBRE PISO~~

78MM - 3"  
2F #4/0 CU  
1F #250 CU TUBERIA ENTERRADA  
1N #4/0 CU
