Nombre del proyecto:
 Rehabilitación y obras complementarias del parque local denominado Rancho Centinela, ubicado en la confluencia de las calles Azuleas, Acacia, colonia El Centinela, municipio de Zapopan, Jalisco.

Contenido del plano:
 Plano de desmontaje y demoliciones.

No. Contrato:
 DOPI-MUN-PP-PAV-LP-144-2025

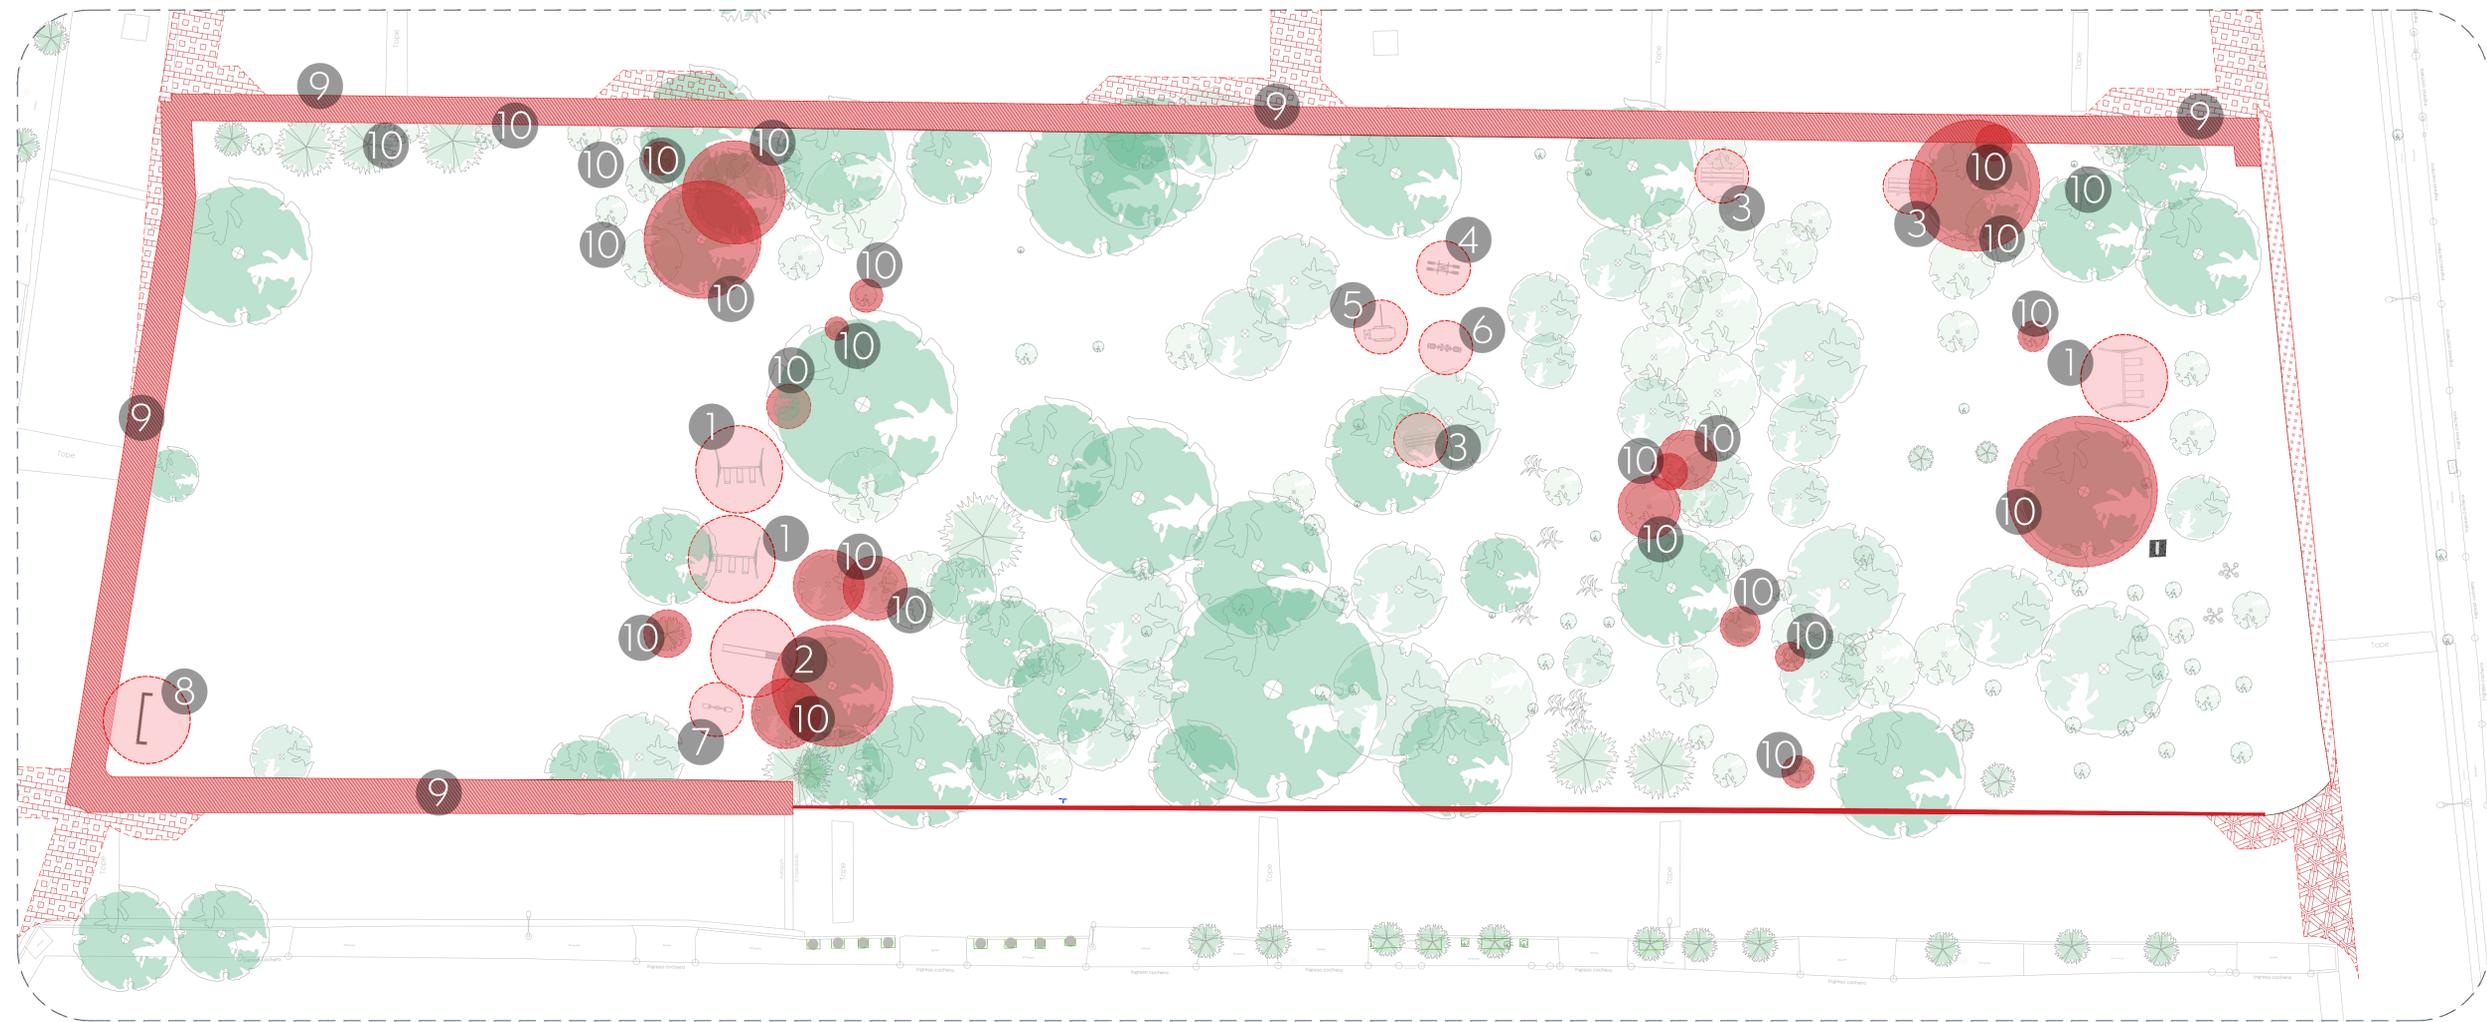
01 Planta de Conjunto
 Demoliciones 1:200

Simbología	Descripción	Imagen
1 	Desmontaje de módulo de columpios de metal.	
3 Piezas		
2 	Desmontaje de resbaladilla.	
1 Pieza		
3 	Desmontaje de bancas, modelo variable.	
3 Pieza		
4 	Desmontaje de módulo ejercitador pecho y espalda.	
1 Pieza

Simbología	Descripción	Imagen
5 	Desmontaje de módulo ejercitador de abdomen.	
1 Pieza		
6 	Desmontaje de módulo ejercitador de pierna.	
1 Pieza		
7 	Desmontaje de módulo de sube y baja.	
1 Pieza		
8 	Demolición de muro de ladrillo de dimensiones: l: 3 m, h: 1.32 m, a: 0.15 m.	
1 Pieza

Simbología	Descripción	Imagen
9 	Demolición de banqueta existente.	
283.89 m ²		
10 	Demolición de machuelo prefabricado, tipo "I".	
88.21 ml		
11 	Demolición de empedrado tradicional.	
34.89 m ²		
12 	Demolición de carpeta asfáltica.	
88.21 ml
